# ARICA:2019

Método de avaliação da  
segurança ao incêndio  
em edifícios existentes

**EXEMPLO DE APLICAÇÃO**

Laboratório Nacional de Engenharia Civil

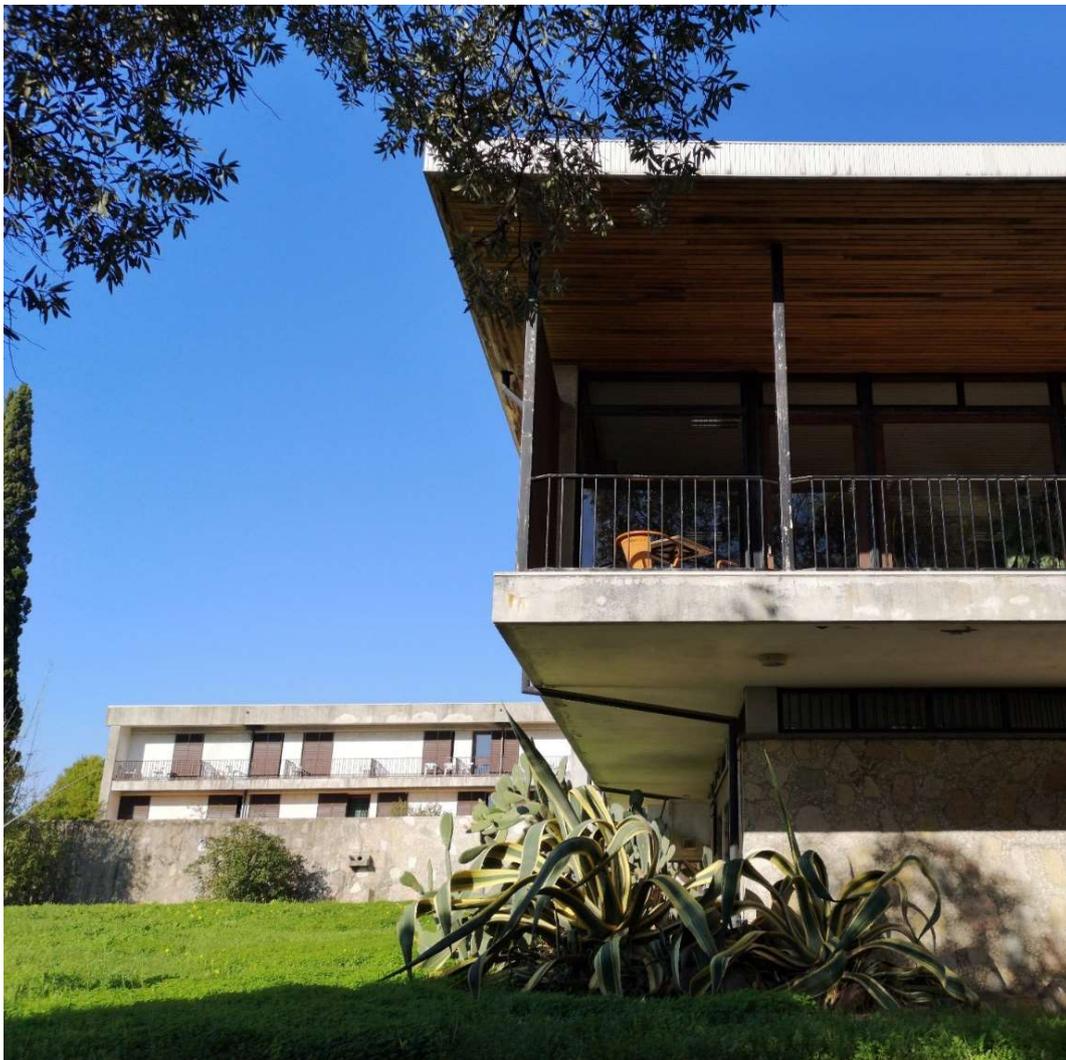
Figura 1 – Exterior do edifício

Neste documento apresenta-se, como exemplo, a aplicação do ARICA:2019 a um projeto de intervenção no edifício do Centro de Convívio situado no *campus* do LNEC (Figura 1).

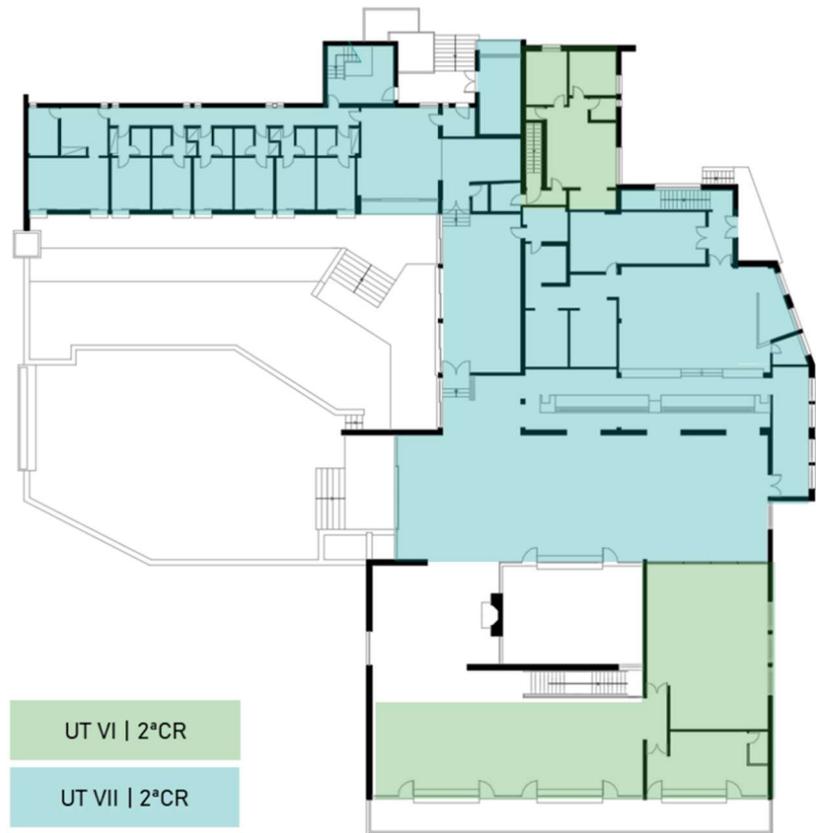
Figura 8 - Planta do piso 1 (Condições Iniciais)

As Figuras 7 a 10 apresentam as plantas dos três pisos em que se organiza o edifício nas suas Condições Iniciais.

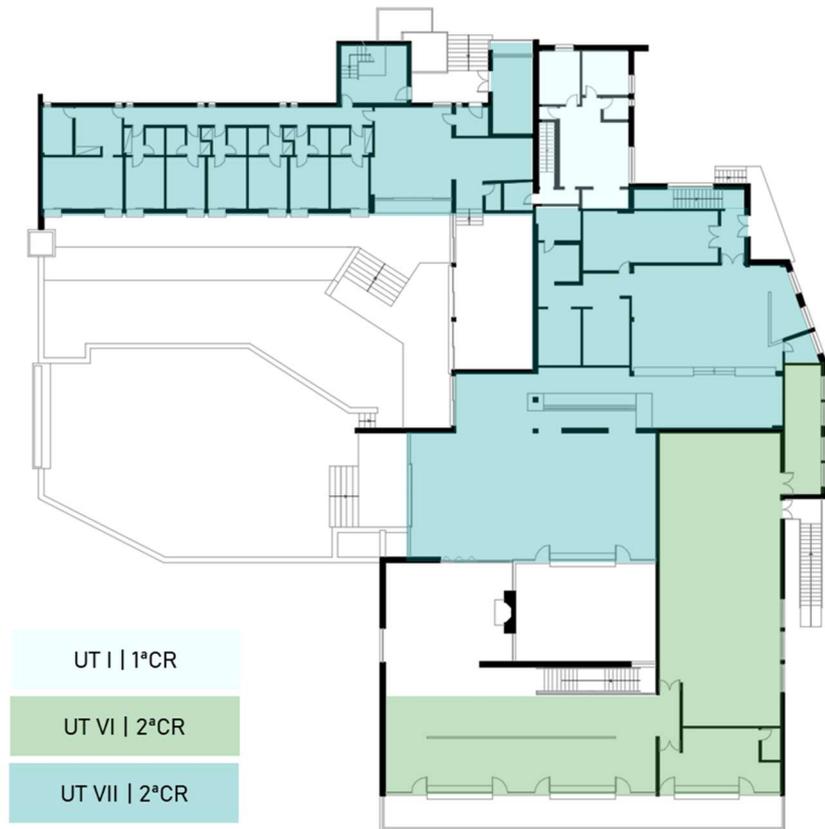
Figura 11 - Planta do piso 1 (Condições de Projeto)

As Figuras 10 a 12 apresentam as plantas dos três pisos em que se organiza o edifício com as propostas de alteração previstas no projeto.

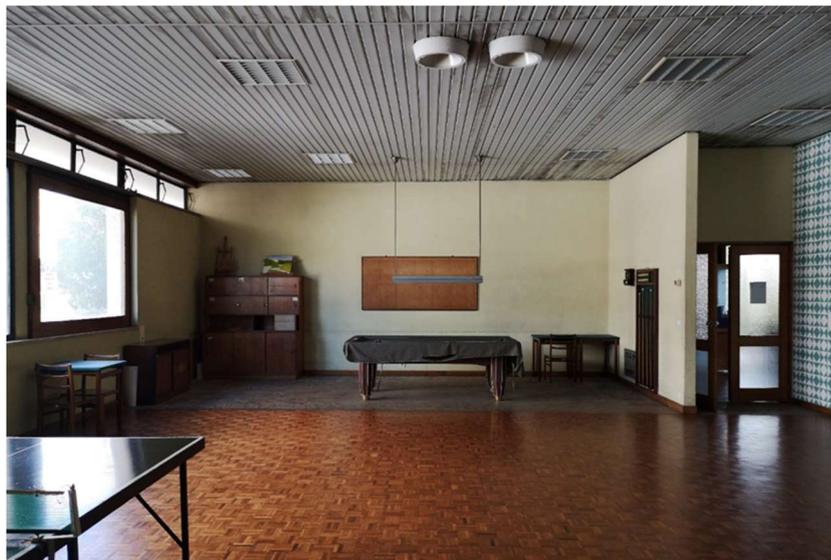
Figura 19 – Interior do LR da UA em análise

- Um deficiente estado de conservação dos elementos construtivos;
- A execução de intervenções não respeitando as boas práticas;
- O armazenamento inadequado de produtos inflamáveis.

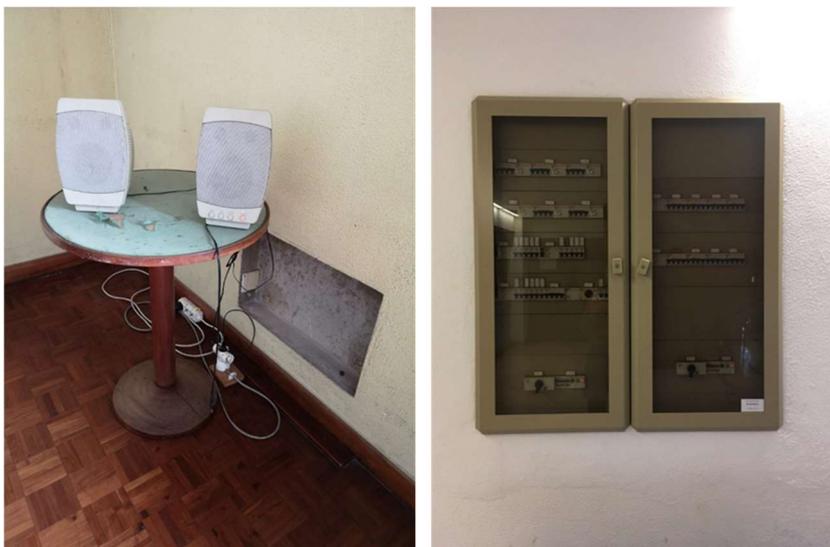
Figura 20 – Instalações elétricas no LR (esquerda) e quadro não-regulamentar na via horizontal de evacuação (direita)

- Circuitos elétricos desprotegidos e com fios descarnados;
- Quadro elétrico que não cumpre as exigências regulamentares de isolamento e proteção.

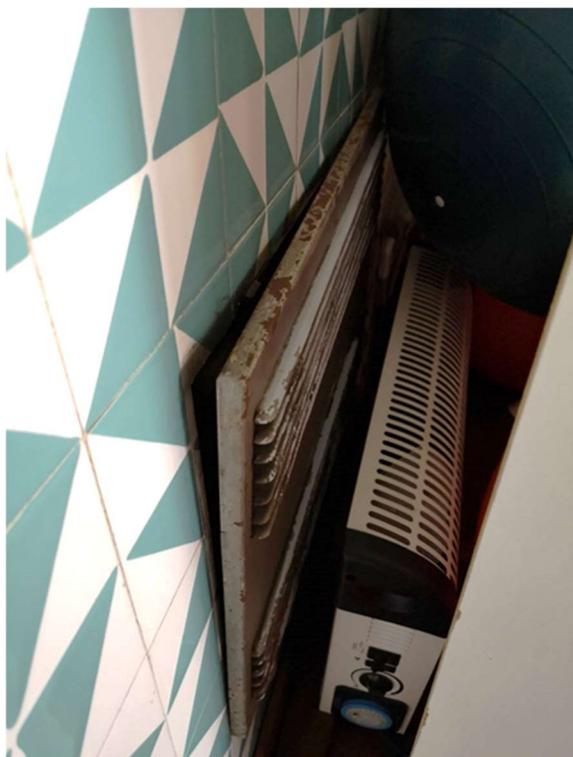
Figura 21 – Aquecimento com deficiente fixação ao suporte no LR

- Sinais de deterioração em diversos elementos;
- Deficiente fixação à parede.

Por estes motivos, considerou-se que as «Instalações de aquecimento – Aparelhagem de aquecimento» não cumprem a regulamentação em vigor.

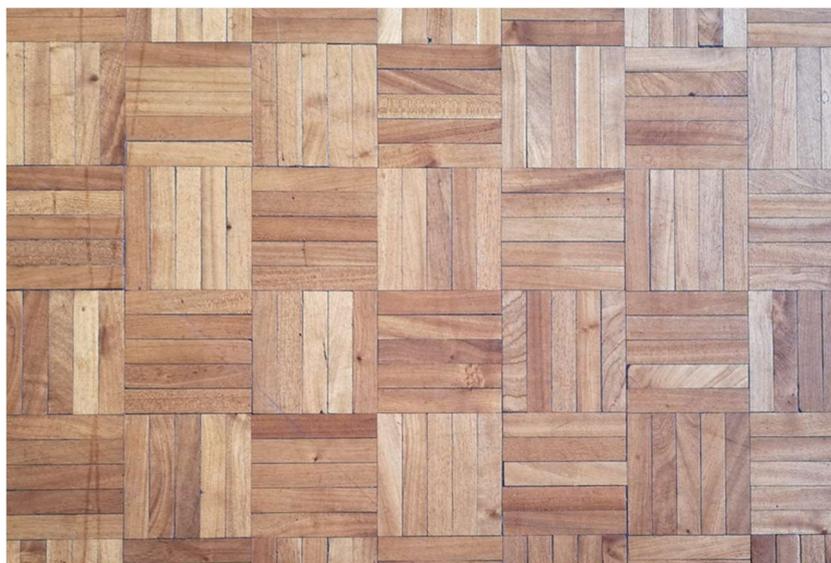
Figura 24 – Revestimento do pavimento do LR

O material utilizado no revestimento do pavimento do LR tem uma classe de reação ao fogo  $C_{fl-s1}$ , por se tratar de um pavimento revestido a parquet de madeira não-resinosa assente sem caixa de ar e com massa volúmica de  $600 \text{ kg/m}^3$  (Figura 24). Esta classe de reação ao fogo é superior ao exigido na regulamentação (Art.º 41.º da Portaria n.º 1532/2008).

No projeto prevê-se a preservação da solução de revestimento do pavimento do LR, reparando apenas as partes degradadas. Assim, mantém-se a classe de reação ao fogo determinada nas Condições Iniciais, que foi um  $C_{fi-s1}$ , por se tratar de um pavimento revestido a parquet de madeira não-resinosa assente sem caixa de ar e com massa volúmica de  $600 \text{ kg/m}^3$  (Figura 24). Esta classe de reação ao fogo é superior ao exigido na regulamentação (Art.º 41.º da Portaria n.º 1532/2008).

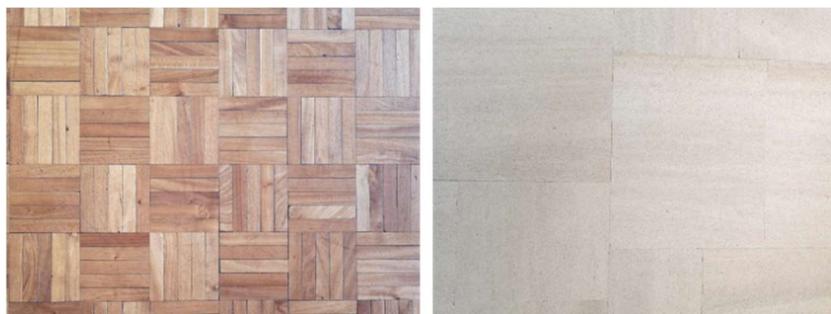
Figura 27 – Revestimentos dos pavimentos das vias de evacuação

Os materiais utilizados no revestimento dos pavimentos das vias de evacuação apresentam as seguintes classes de reação ao fogo (Figura 27):

- C<sub>fl</sub>-s1 – Pavimento revestido a parquet de madeira não-resinosa assente sem caixa de ar e com massa volúmica de 600 kg/m<sup>3</sup>;
- A1 – Pavimento revestido a pedra.

Estas classes de reação ao fogo são superiores ao exigido na regulamentação (Art.ºs 39.º e 40.º da Portaria n.º 1532/2008).

No projeto prevê-se manter as soluções de revestimento dos pavimentos das vias de evacuação que integram a UA, limitando-se a intervenção à reparação pontual de partes degradadas. Assim, mantêm-se as classes de reação ao fogo determinadas nas Condições Iniciais (*vd.* C.2.2.2), que são superiores ao exigido na regulamentação (Art.ºs 39.º e 40.º da Portaria n.º 1532/2008).

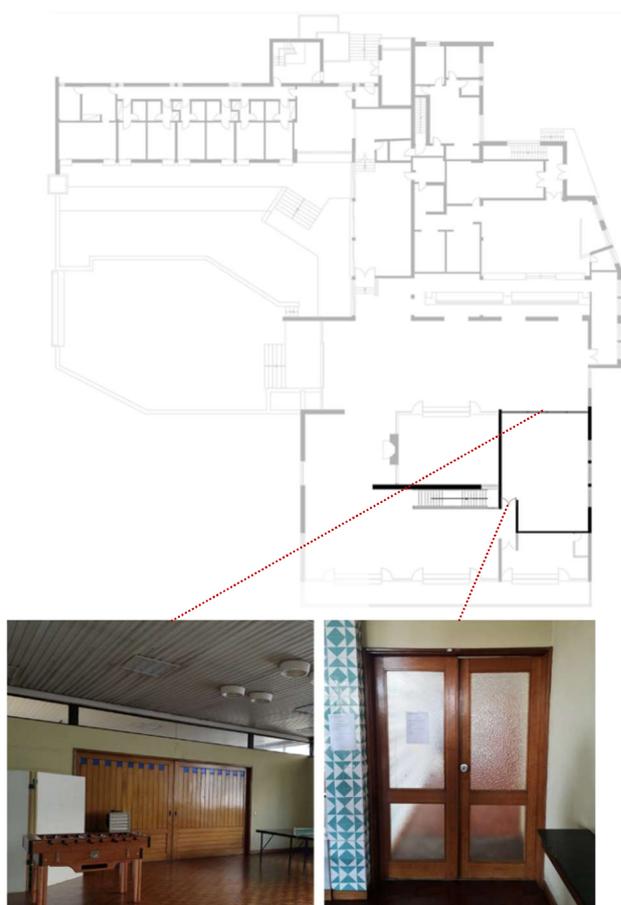
Figura 28 – Elementos sem funções de isolamento e proteção no LR

O LR da UA encontra-se em contacto com um outro do tipo B e com a via horizontal de evacuação que serve a UA. Assim, os elementos do LR da UA, que são comuns ao LR do tipo B e às vias de evacuação devem garantir o isolamento e proteção exigidos na regulamentação para aqueles LR e vias (Art.º 20.º da Portaria n.º 1532/2008). Tal não se verifica porque existe uma bandeira de vidro corrente na parte superior da parede de separação e a porta de madeira de ligação à via horizontal de evacuação não tem qualificação de resistência ao fogo (Figura 28).

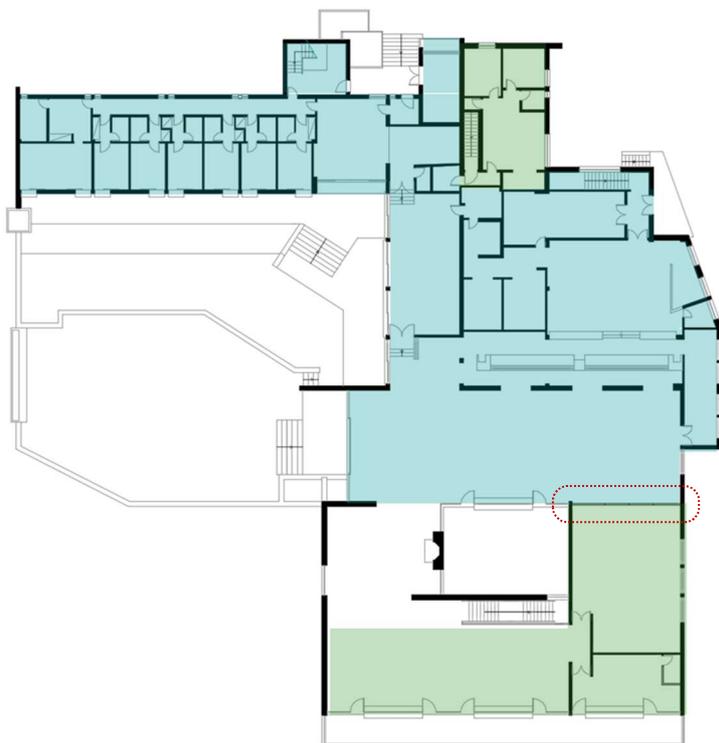
Figura 29 – Relação entre UT no piso 1

Na AI existem UT VI e VII (Figura 29) que devem ser separadas por elementos com qualificação de resistência ao fogo EI 60 (Art.º 17.º da Portaria n.º 1532/2008). Contudo, na parte superior das paredes de separação existe uma bandeira de vidro corrente, que não cumpre a exigência regulamentar.

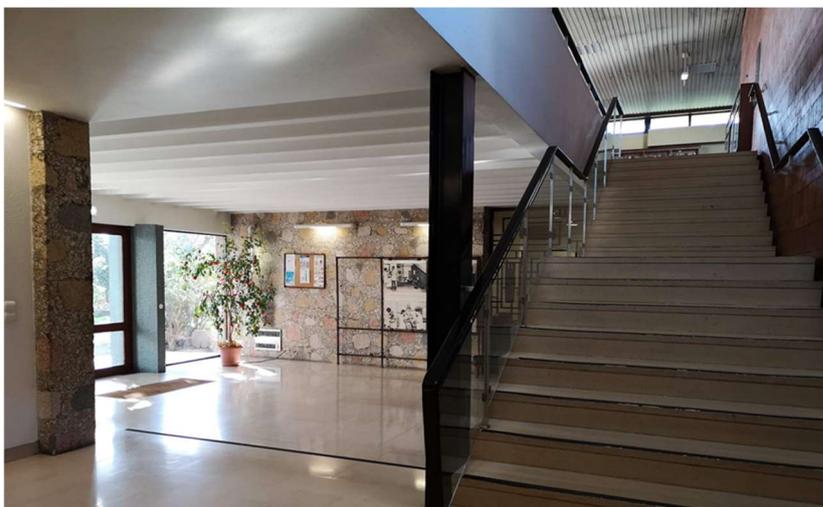
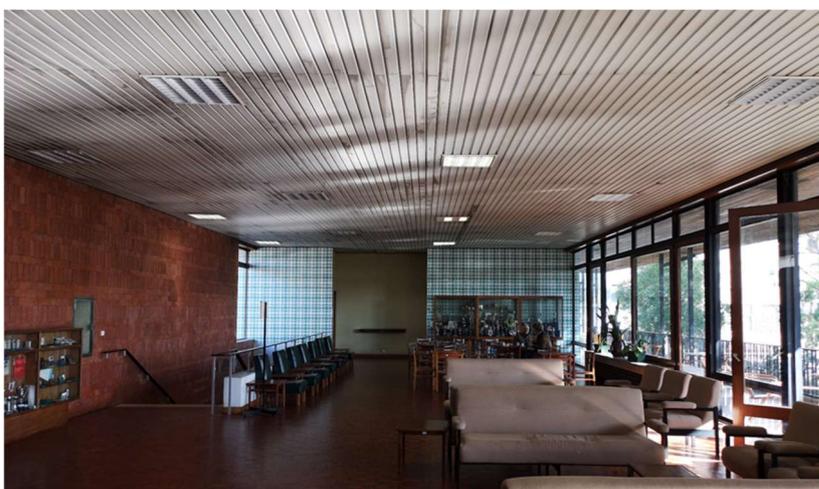
A UA não está equipada com um sistema de deteção, alerta e alarme de incêndio (Figuras 30 e 31), apesar desse sistema ser exigido na regulamentação (Art.ºs 125.º e 129.º da Portaria n.º 1532/2008).

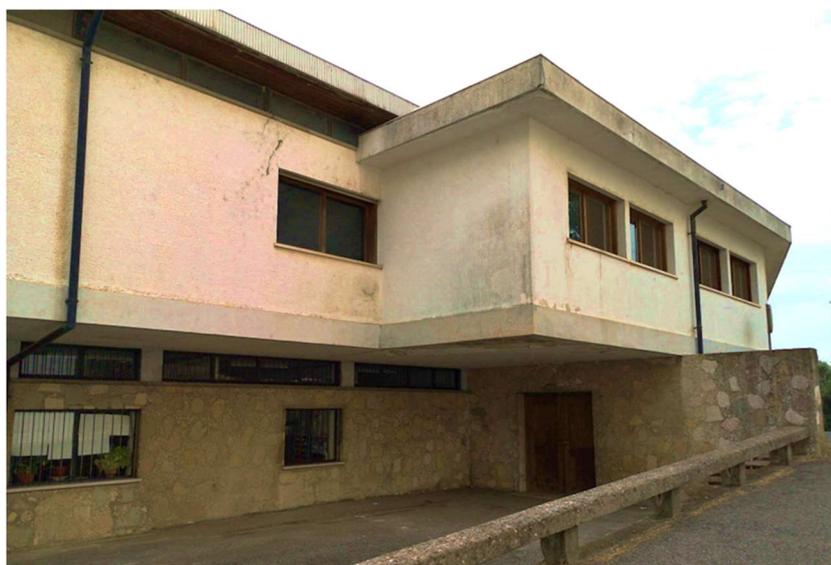
Figura 32 – Revestimentos exteriores do LR

Os materiais utilizados nos revestimentos exteriores da UA (Figura 32) apresentam as seguintes classes de reação ao fogo:

- A1/A2 - Paredes com revestimento de reboco pintado e com betão ciclópico à vista;
- D-s2, d0 - Caixilharia de madeira não-resinosa;
- A1 - Vidro simples.

Estas classes de reação ao fogo são superiores ao exigido na regulamentação (Art.º 7.º da Portaria n.º 1532/2008).

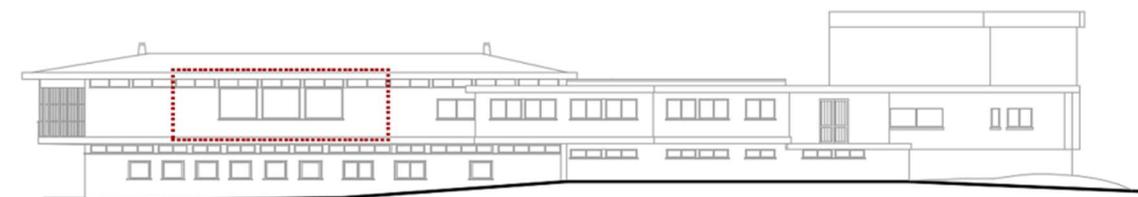
Figura 33 – Localização dos vãos de janela do LR no alçado do edifício

Apesar dos vãos, entre a UA e os pisos adjacentes, não se encontrarem alinhados, formando prumadas, considerou-se que a sua configuração poderia permitir a propagação de um incêndio de um piso para outro. Assim, foi medido o afastamento entre vãos (1,54 m) (Figura 33) e verificou-se que o mesmo é superior aos 1,10 m exigidos na regulamentação (Art.º 7.º da Portaria n.º 1532/2008).

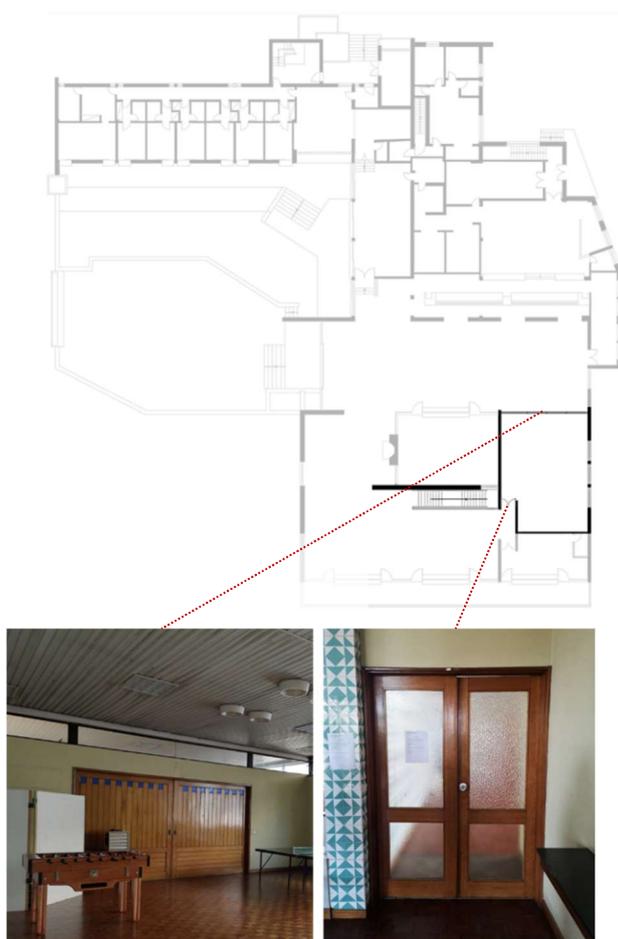
Figura 34 - Saídas do LR

Considerou-se a existência de apenas uma saída no LR. A segunda saída de acesso a um LR adjacente não foi contabilizada porque se encontra permanentemente fechada e trancada (Figura 34). O mínimo exigido na regulamentação para um LR com um efetivo de 15 pessoas é uma saída pelo que se considera que as exigências regulamentares são cumpridas (Art.º 54.º da Portaria n.º 1532/2008).

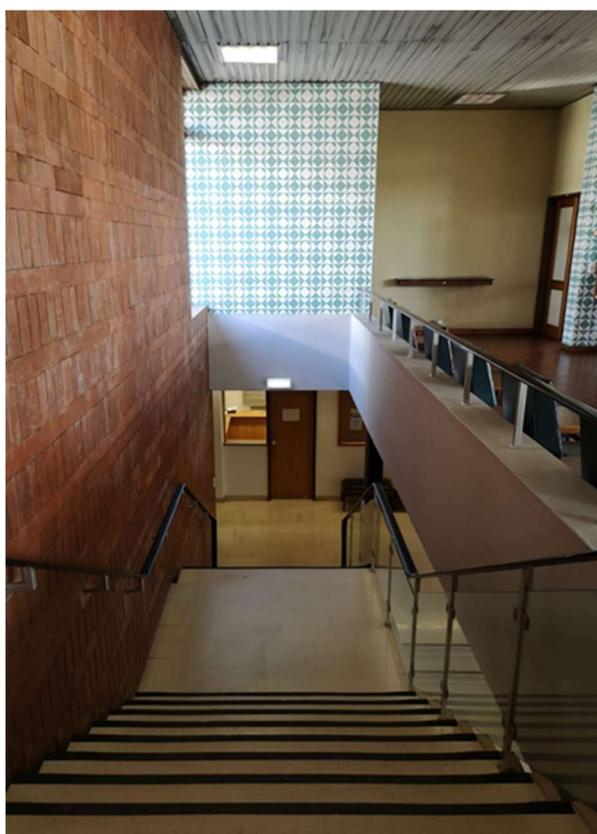
Figura 37 – Via vertical de evacuação

O LR é servido por uma via vertical (Figura 37), de acordo com o exigido na regulamentação (Art.º 64.º da Portaria n.º 1532/2008).

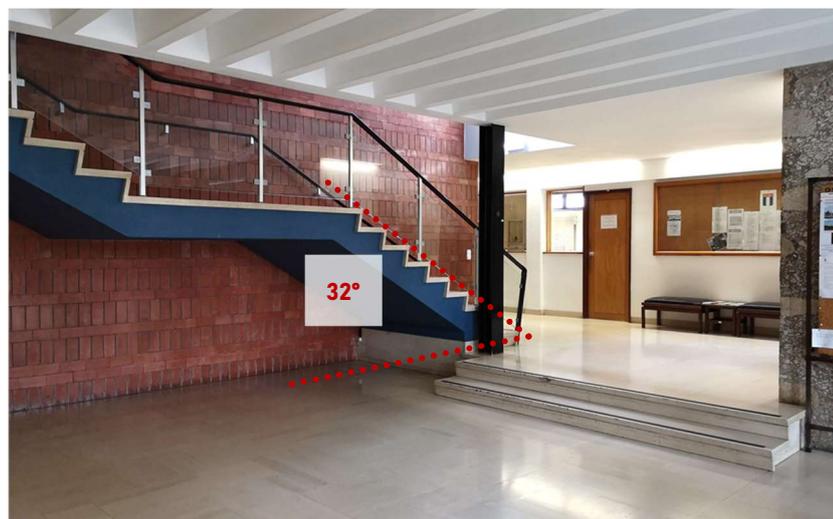
Figura 38 – Via vertical de evacuação com a respetiva inclinação

A «Inclinação das vias verticais de evacuação» foi medida considerando os focinhos dos degraus da escada que integra a via vertical de evacuação que serve a UA (Figura 38).

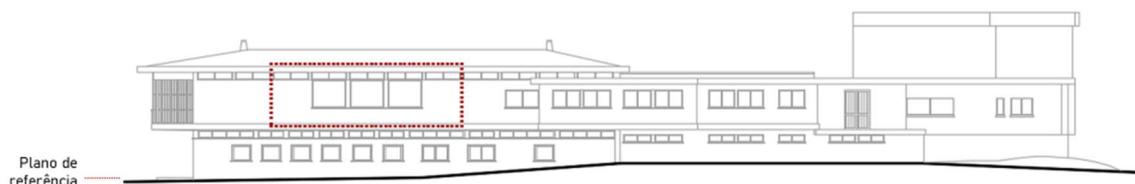
Figura 39 – Localização do LR face ao plano de referência

A «Diferença de pisos entre o LR e a saída para o exterior» é de um piso, dado que o LR se encontra um piso acima do plano de referência do edifício (Figura 39).

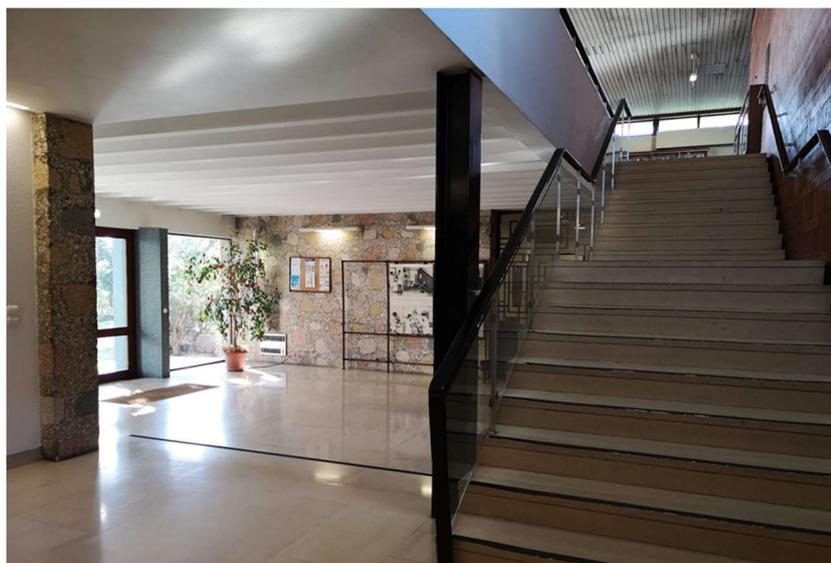
Figura 40 - Via vertical de evacuação sem enclausuramento

As vias de evacuação da UA não são enclausuradas (Figura 40). Por isso, e pelo facto das vias de evacuação, que servem a UA, servirem também locais de risco do tipo B (sem vias de evacuação alternativas) deveriam, de acordo com o exigido na regulamentação, estar isoladas e protegidas (Art.ºs 25.º e 26.º da Portaria n.º 1532/2008).

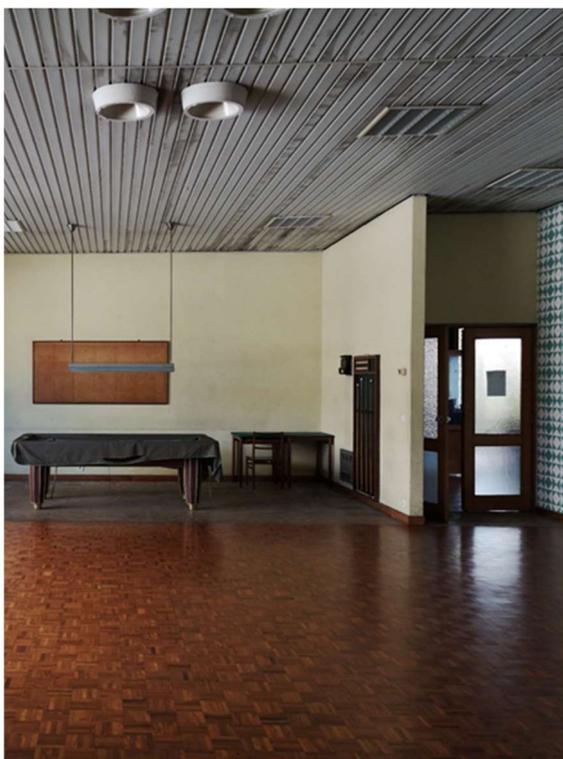
Figura 41 – Ausência de controlo de fumo no LR

O LR não está equipado com um sistema de controlo de fumo (Figura 41). Contudo, como a regulamentação também não o exige, este fator não se aplica (Art.º 135.º da Portaria n.º 1532/2008).

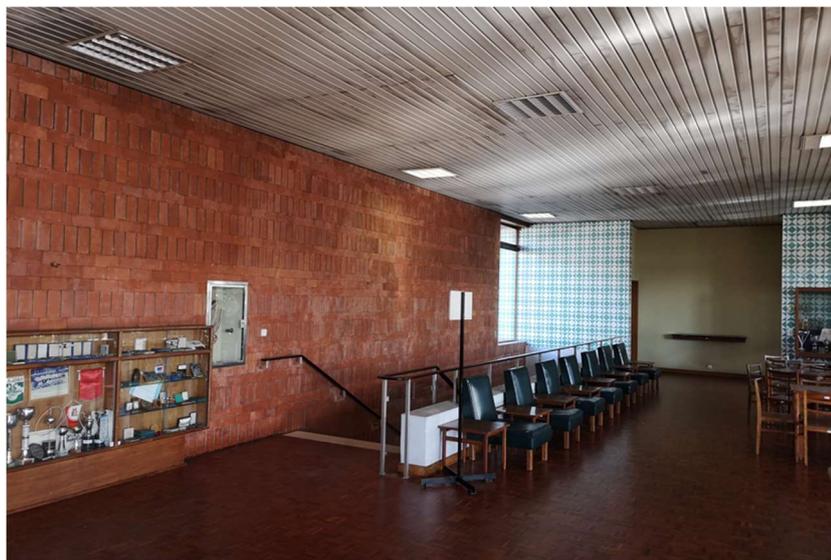
Figura 42 – Ausência de controlo de fumo na via horizontal de evacuação

As vias de evacuação, que integram a UA, não dispõem de meios de controlo de fumo (Figura 42). Por servirem locais de risco do tipo B, sem vias de evacuação alternativas, as vias de evacuação deveriam, de acordo com o exigido na regulamentação, estar equipadas com meios de controlo de fumo (Art.º 135.º da Portaria n.º 1532/2008).

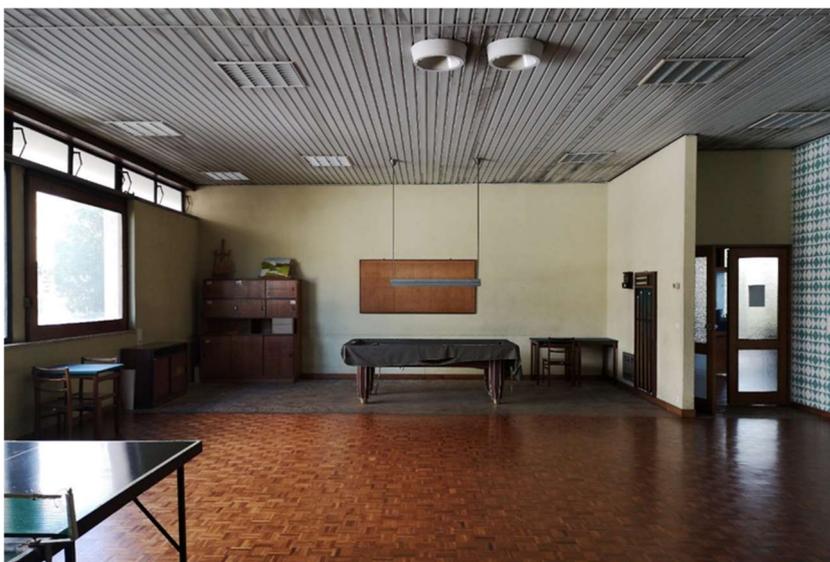
Figura 43 – Ausência de sinalização de emergência no LR

Não existe equipamento de sinalização de emergência no LR (Figura 43). Contudo, é exigido na regulamentação sinalização de emergência neste LR (Art.º 108.º da Portaria n.º 1532/2008).

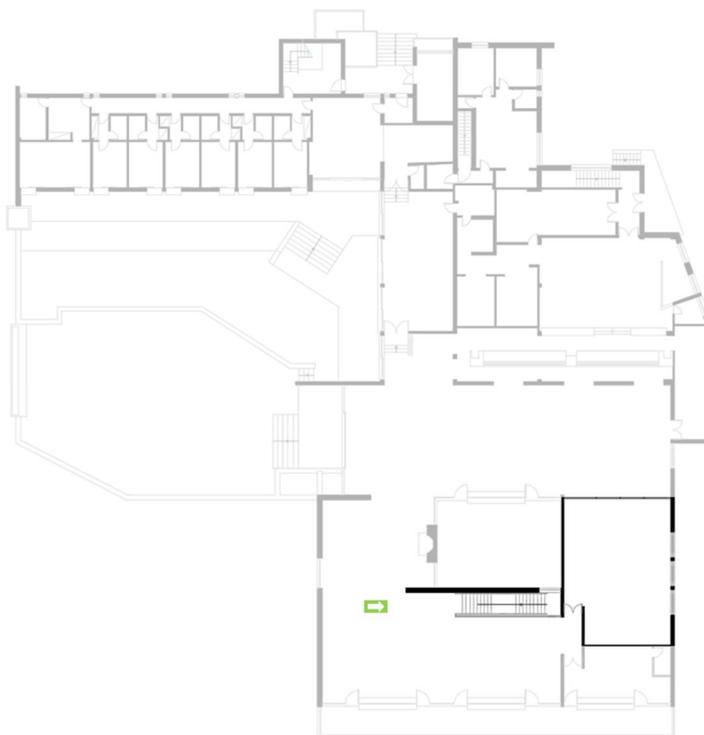
Figura 44 – Sinalização de emergência nas vias de evacuação no piso 1

As vias de evacuação, que servem a UA, encontram-se equipadas com sinalização de emergência (Figura 44). Contudo, essa sinalização não cumpre o exigido na regulamentação, pois não é visível a partir da saída do LR (Art.ºs 109.º a 112.º da Portaria n.º 1532/2008).

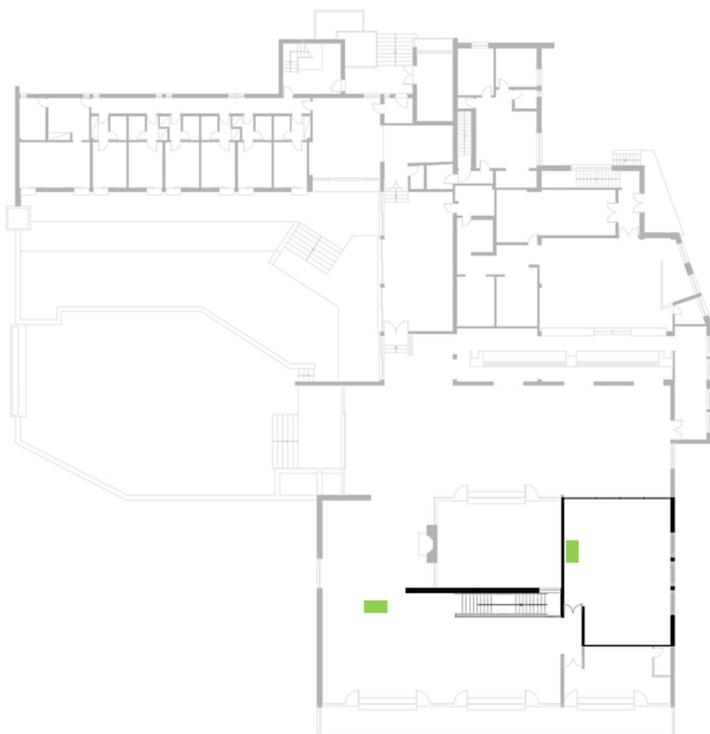
Figura 45 – Iluminação de emergência no LR e na via de evacuação horizontal no piso 1

O LR está equipado com iluminação de emergência de acordo com o exigido na regulamentação (Art.º 113.º da Portaria n.º 1532/2008) (Figura 45).

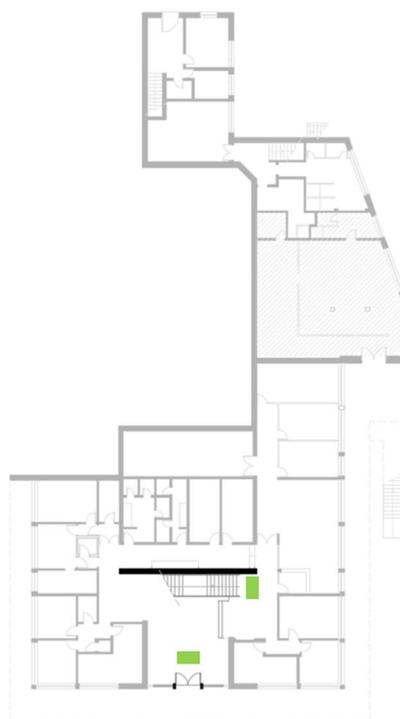
Figura 46 – Iluminação de emergência na via de evacuação horizontal no piso 0

Nas vias de evacuação que servem a UA, existe iluminação de emergência. Contudo essa iluminação não cumpre o exigido na regulamentação, pois não garante os níveis de iluminância exigidos (Art.ºs 113.º e 114.º da Portaria n.º 1532/2008) (Figura 46).

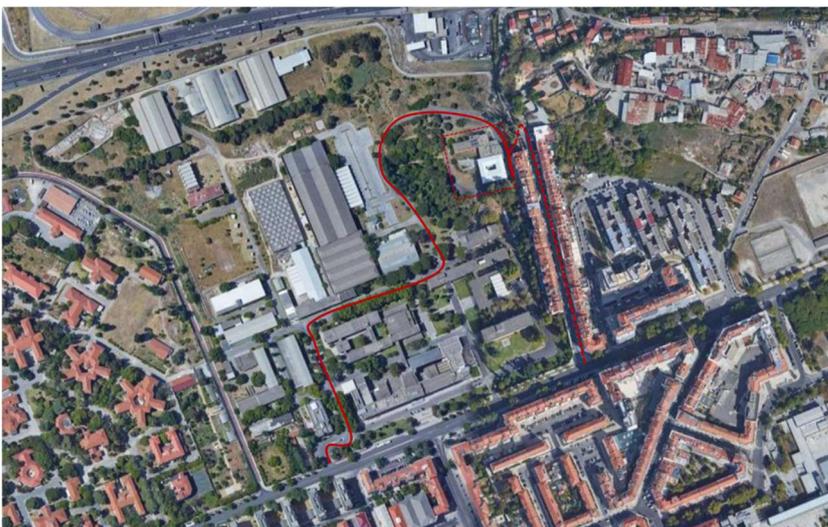
Figura 47 – Vias de acesso ao edifício para efeitos de combate ao incêndio

Apesar da sua localização no interior do *campus* do LNEC, o edifício é acessível a qualquer tipo de veículos de combate ao incêndio. O acesso pode ser feito percorrendo a parte interior do *campus* ou através de uma entrada secundária (identificada a tracejado na Figura 47), próxima do edifício em avaliação. As características das vias de acesso ao edifício estão, portanto, de acordo com o exigido na regulamentação (Art.º 4.º da Portaria n.º 1532/2008).

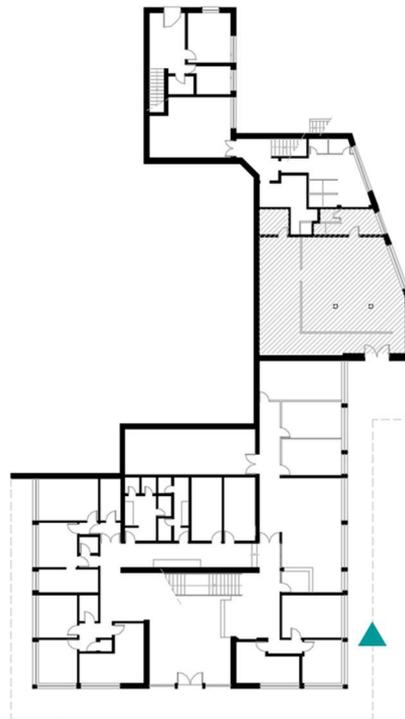
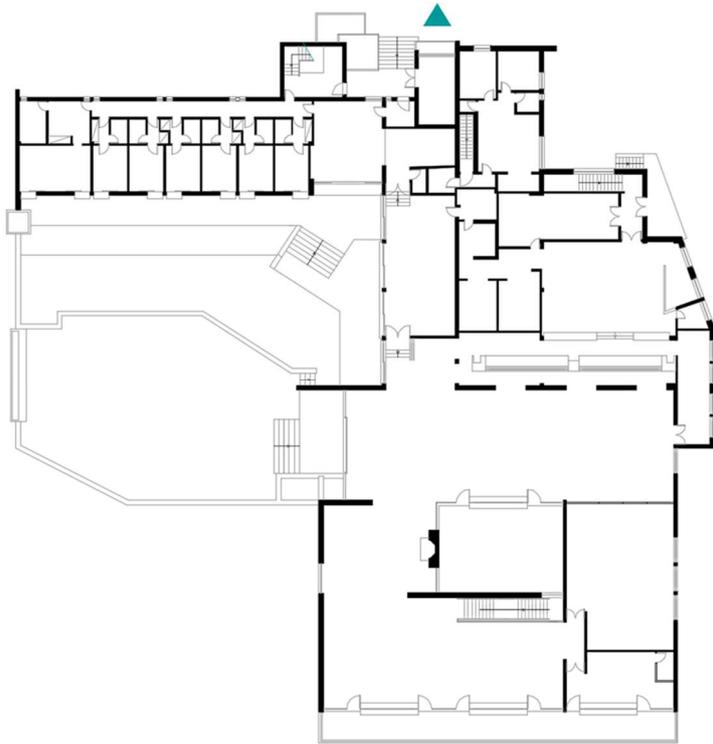
O edifício é servido por dois hidrantes exteriores operacionais. As saídas de evacuação são servidas por hidrantes exteriores localizados a uma distância não superior a 20 m, tal como exigido na regulamentação (Art.º 12.º da Portaria n.º 1532/2008) (Figuras 48 e 49).

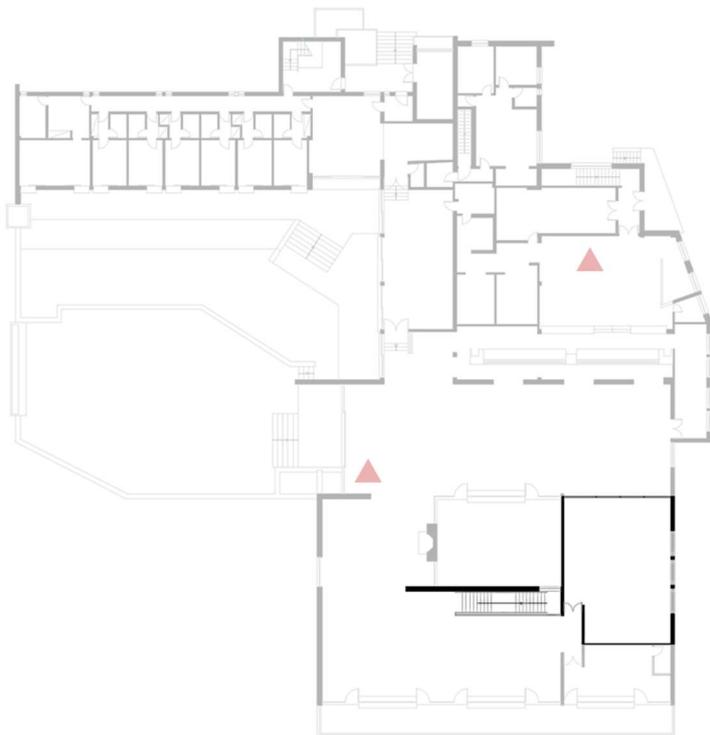
Figura 50 – Localização dos extintores existentes no piso 1

A UA não está equipada com extintores no LR nem nas vias de evacuação que a integram (Figura 50). Não é, por isso, cumprido o exigido na regulamentação (Art.º 163.º da Portaria n.º 1532/2008).

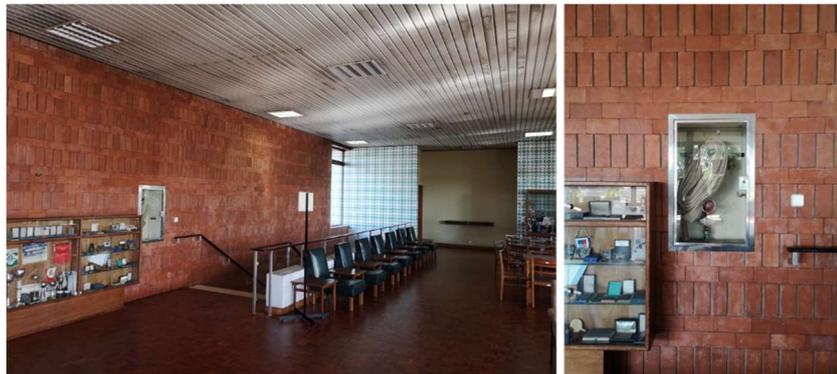
Figura 51 – Rede de incêndio armada desativada

A rede de incêndio armada, que serve a UA, não se encontra em adequadas condições de funcionamento (Figura 51). Assim, considerou-se que a UA não está equipada com uma rede deste tipo apesar da regulamentação o exigir (Art.º 164.º da Portaria n.º 1532/2008).

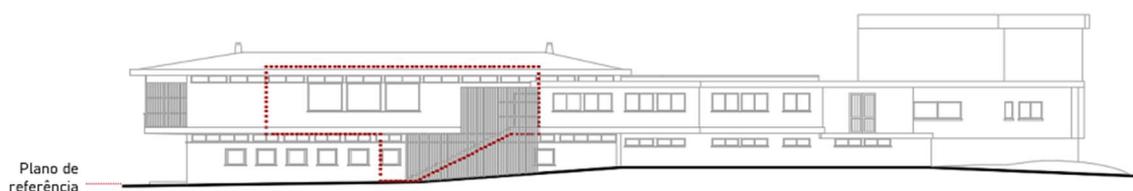
Figura 62 – Localização do LR, e nova via vertical de evacuação, face ao plano de referência

No projeto não se prevêem alterações que modifiquem a diferença de pisos entre o local de risco e o plano de referência, pelo que a avaliação deste fator nas Condições de Projeto coincide com a avaliação nas Condições Iniciais (vd. C.3.3.4) (Figura 62).

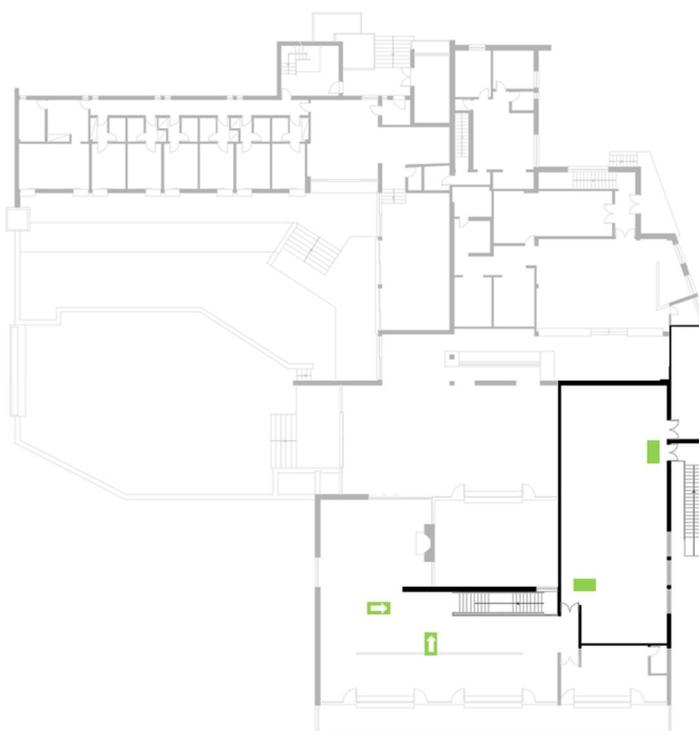
Figura 64 – Sinalização de emergência reforçada, piso 1

No projeto prevê-se a instalação de equipamento de sinalização de emergência no LR, de modo a cumprir o exigido na regulamentação (Art.º 108.º da Portaria n.º 1532/2008) (Figura 64).

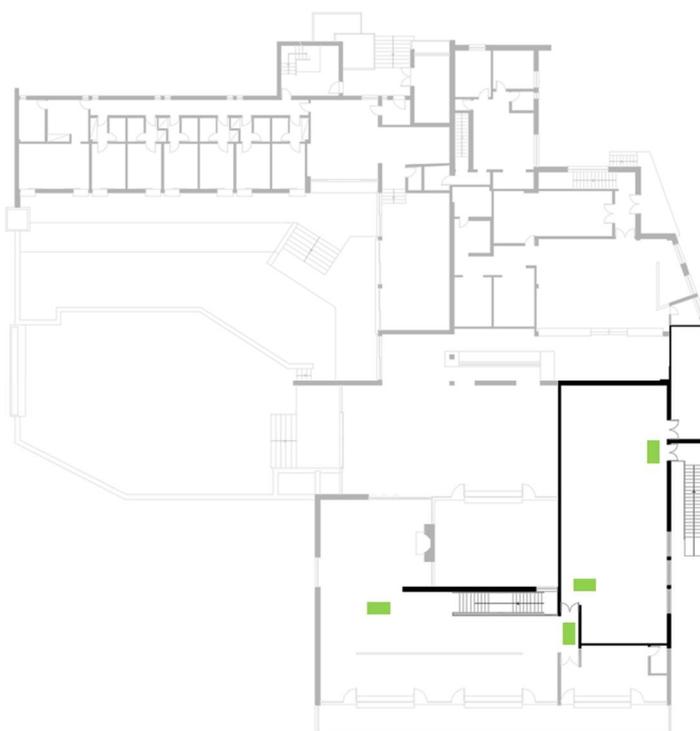
Figura 66 – Iluminação de emergência no piso 1

No projeto prevê-se o reforço do equipamento de iluminação de emergência do LR, de modo a continuar a cumprir o exigido na regulamentação (Art.ºs 109.º a 112.º da Portaria n.º 1532/2008) (Figura 66).

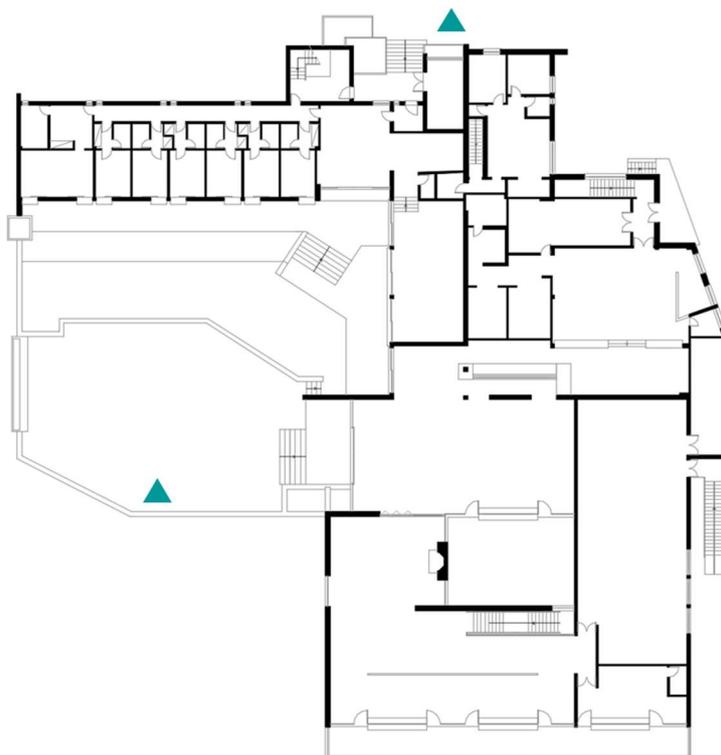
Figura 69 - Localização dos hidrantes exteriores que servem outras saídas de percursos de evacuação da AI

No projeto prevê-se a criação de novas saídas para o exterior. Assim, é também prevista a instalação de um novo hidrante exterior, para que todas as saídas continuem a ser servidas por hidrantes exteriores localizados a uma distância não superior a 20 m, tal como exigido na regulamentação (Art.º 12.º da Portaria n.º 1532/2008) (Figuras 68 e 69).
