II SÉRIE (23) | NOVEMBRO 2020

CONSERVAR E REABILITAR O PATRIMÓNIO EDIFICADO

Coordenação de Marlucci Menezes e António Santos Silva [pp. 57-128]

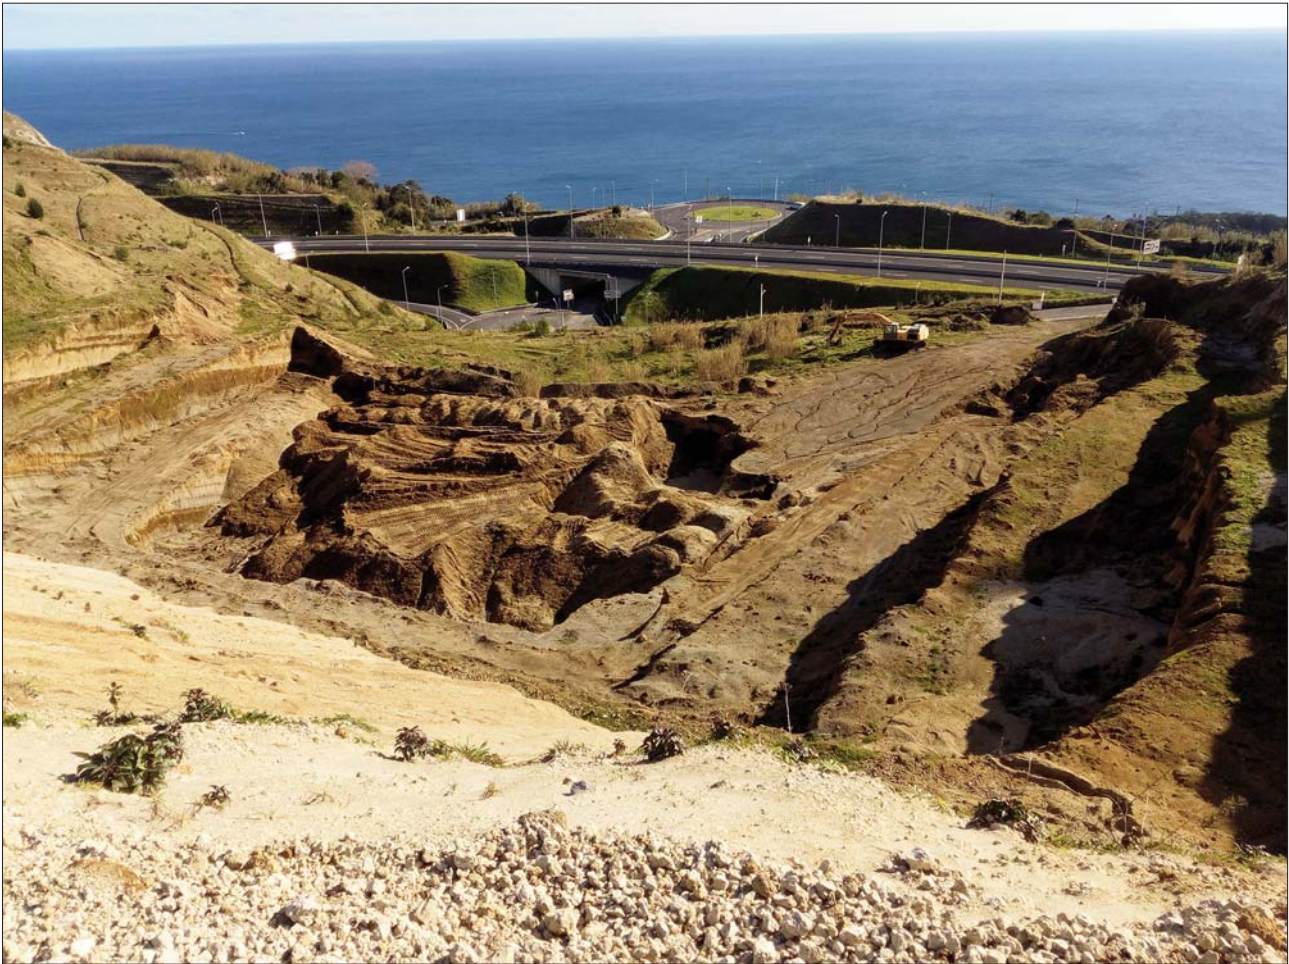
FIG. 1 – Extração de pozolana para a produção de cimento na freguesia de Água de Pau, na ilha de São Miguel (ANDRADE, 2019).

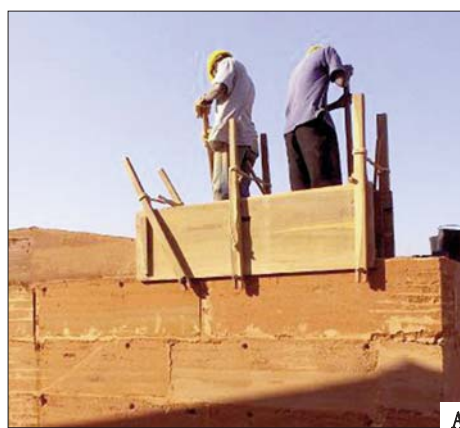
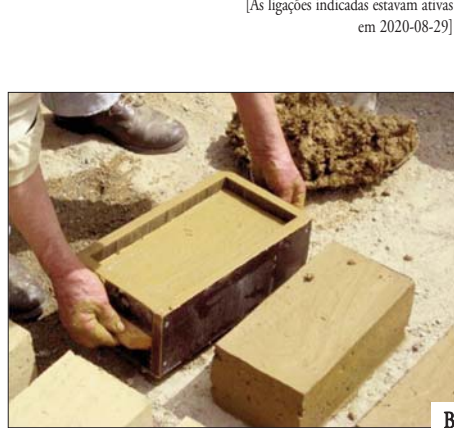
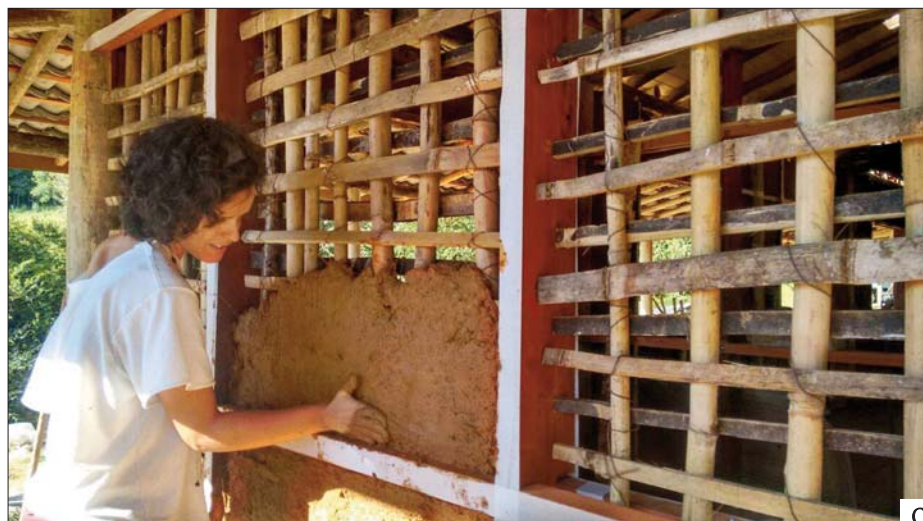
FIG. 2 – A) Compressão manual da terra em taipais (taipa) (Foto: Arq.º Miguel Mendes – <https://bit.ly/2Zcw35f>).

B) Moldagem de blocos (adobes) (Foto: Assim que Faz – <https://bit.ly/326CsB3>);

Há vários sistemas construtivos em terra crua, desde estruturas monolíticas, com alvenarias portantes, ou usando a terra como material de enchimento (Fig. 2). Das estruturas monolíticas, em Portugal, salientam-se a construção em taipa, terra comprimida, usual no sul do país, e a construção com adobes, sobretudo na zona centro, onde a terra plástica é moldada em paralelepípedos, posteriormente empilhados. Do sistema de enchimento, salientam-se os tabiques de madeira, frequentes principalmente no norte do país (FERNANDES, 2006).

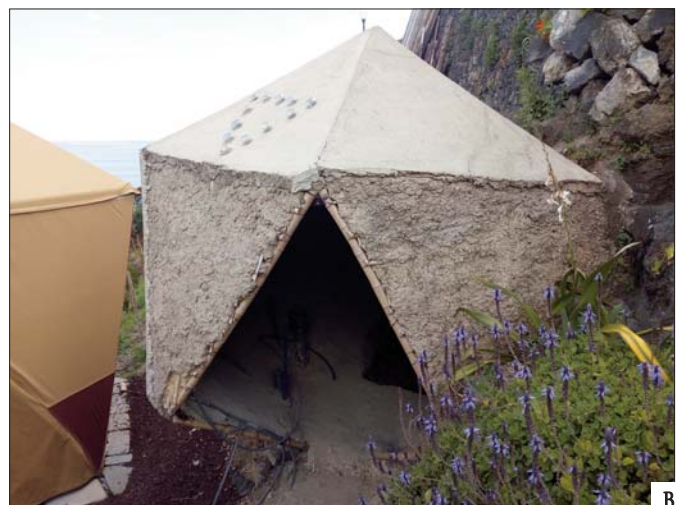
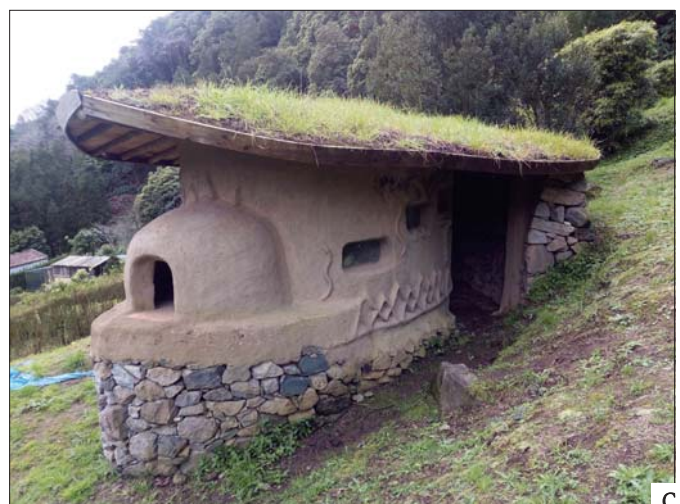
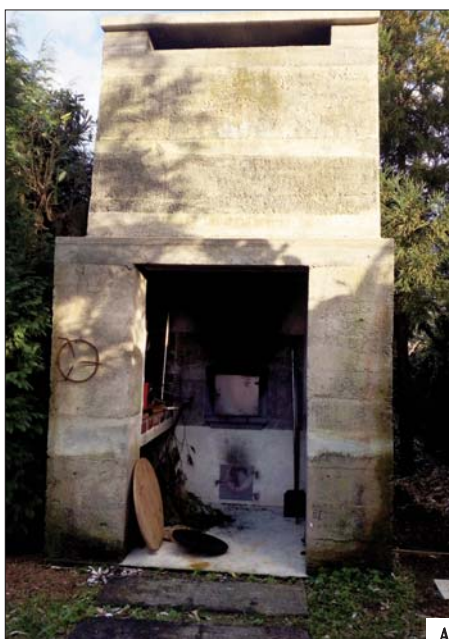
FIG. 3 –
Experiências
recentes com terra
na ilha de
São Miguel
(Açores).
A) Forno;
B) Instalação
sanitária;
C) Sauna
(ANDRADE,
2019).

O segundo caso, é uma instalação sanitária num lote de uso turístico, concebida por pedreiros locais, que se desmoronou por falta de resistência estrutural. Era uma construção com um sistema estrutural de canas e enchimento de terra. O desmoronamento poderá estar relacionado com a sua forma demasiado arrojada.

O terceiro e último caso é uma sauna, também num lote turístico e concebida no âmbito de um *workshop* de ensinamento de construções em terra, denominado CruzinCobGlobal e liderado por Claudine Désirée. A construção é composta por um embasamento em pedra de junta seca e um sistema de terra empilhada manualmente. Foi adicionado linho à terra, aumentando a resistência aos esforços de tração

provocados pelos sismos. A construção encontra-se em razoável estado de conservação, com pequenas anomalias: a cobertura saliente protege as paredes da chuva direta; no entanto, na zona frontal (mais exposta à chuva), verifica-se alguma colonização biológica; no interior, há algumas fissuras nas paredes, na zona de apoio das vigas da cobertura e no exterior observam-se manchas, provavelmente de fungos ou oxidação de pregos.

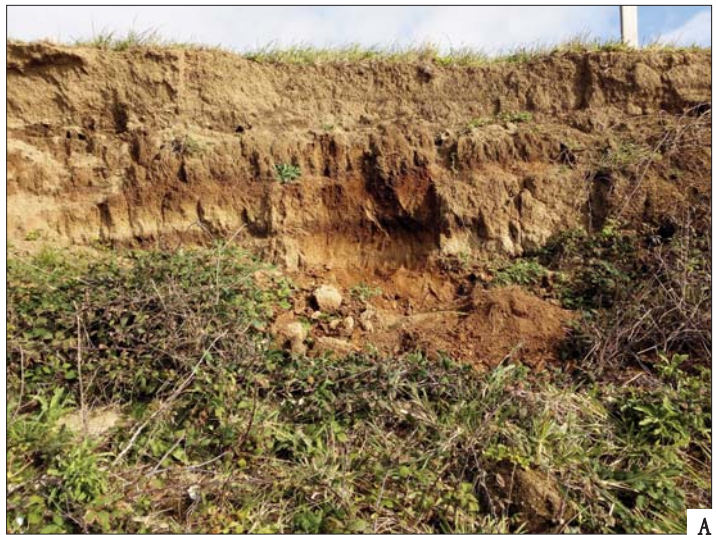
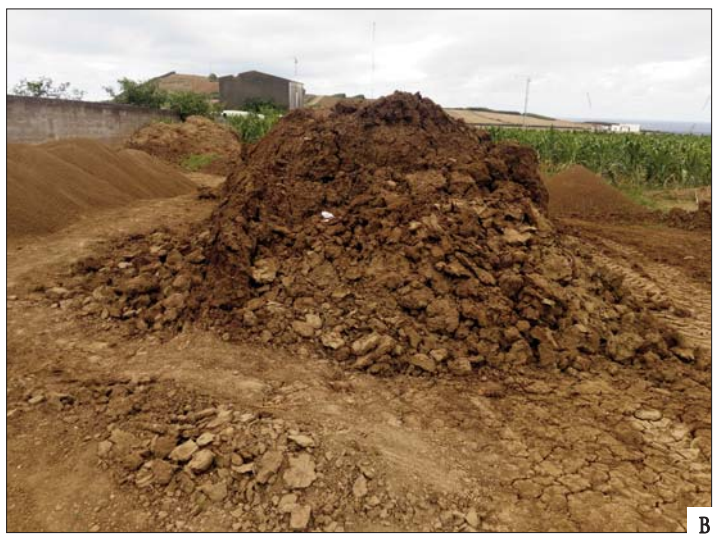
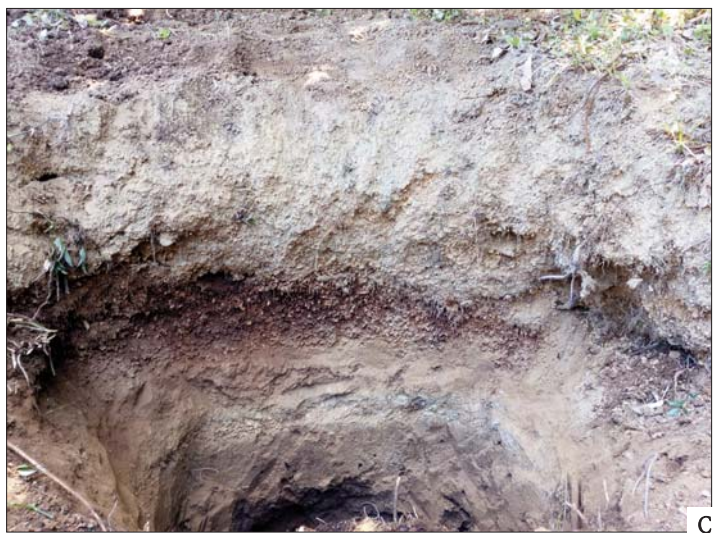
FIG. 4 – A) Terra n.º 1 (Santana);
 B) Terra n.º 2 (Ribeira Seca);
 C) Terra n.º 3 (Areia de Rabo de Peixe)
 (ANDRADE, 2019).

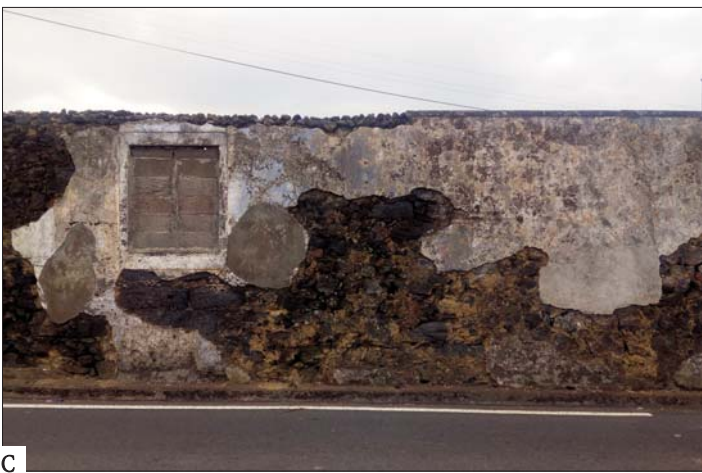
FIG. 5 – Em cima, três casos de estudo de construções tradicionais nos Açores (ANDRADE, 2019).

Foram selecionadas três terras para análise, previamente identificadas como terras utilizadas para a construção (Fig. 4). A primeira terra (Santana) era utilizada antigamente para argamassas, nomeadamente em três casos de estudo de rebocos analisados (Fig. 5). A segunda terra (Ribeira Seca) é ainda utilizada para o fabrico de telhas, tijolos de burro, fornos, etc. A terceira terra (Areias de Rabo de Peixe) foi utilizada na construção recente do forno, de autoria do arquiteto João Costa (Fig. 3-A).

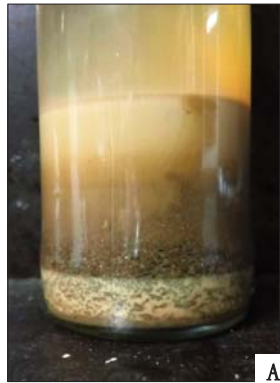
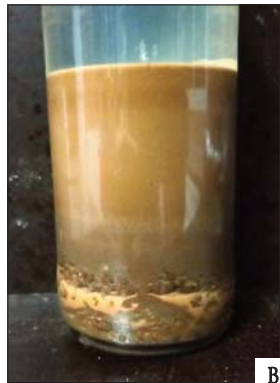
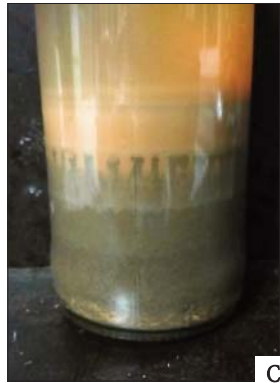
FIG. 6 – À esquerda, ensaio de sedimentação rápida às três amostras de terra (ANDRADE, 2019).

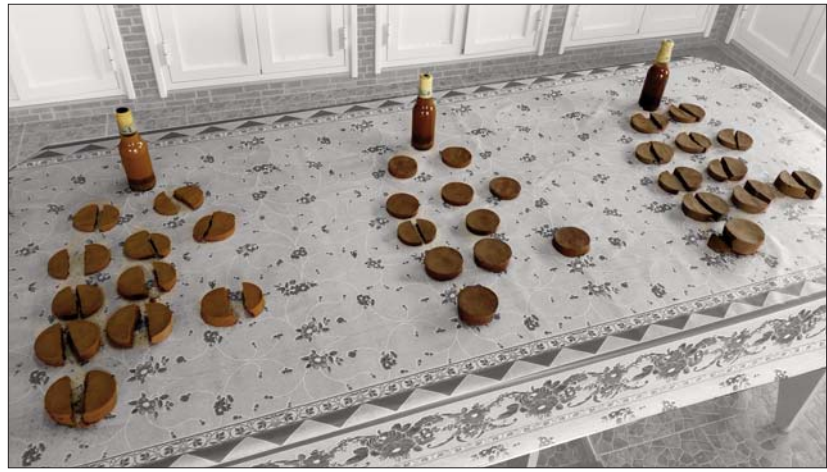
FIG. 7 – À direita, ensaio das pastilhas (após cortes) às três amostras de terra (ANDRADE, 2019).

O ensaio das pastilhas (Fig. 7) consistiu na execução de proveites circulares com cerca de 8 cm de diâmetro com uma espessura de 2 a 4 cm, e na comparação da sua resistência ao corte, tentando partilas manualmente. Embora todas as terras revelassem boa coesão, pelo facto de terem argila, a primeira apresentou uma resistência baixa, a segunda grande resistência, sendo impossível partir manualmente a maior parte das pastilhas, e a terceira uma resistência média-baixa.

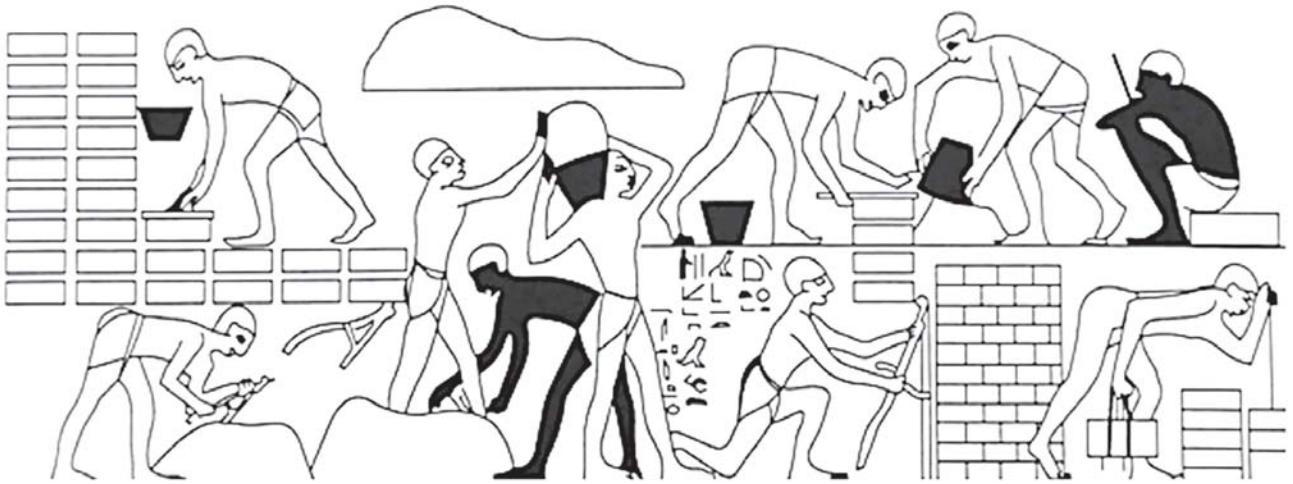
FIG. 1 – Ilustração egípcia, com indicação do método de fabrico e execução de paredes de adobe em 1500 a.C. (SCHROEDER, 2012).

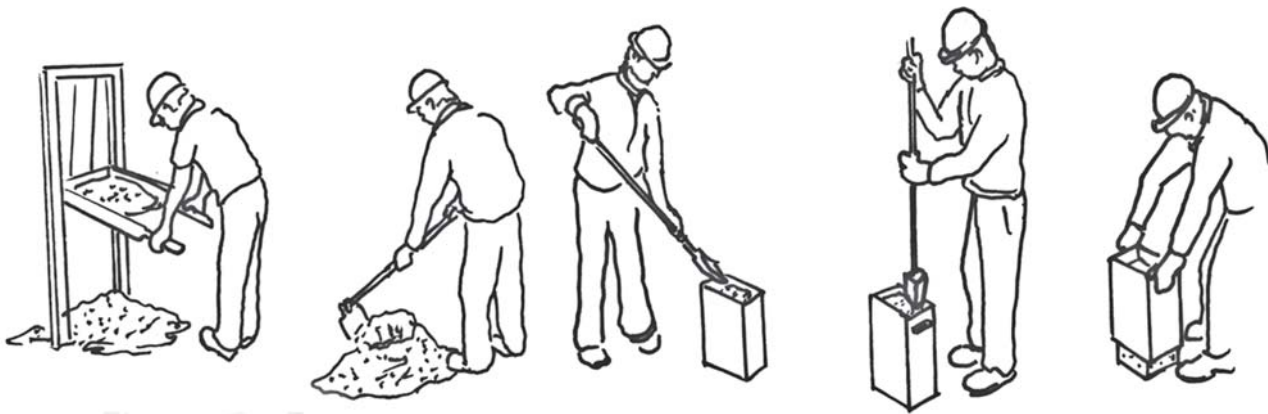
FIG. 6 – Fases do fabrico de adobes.

Os adobes eram produzidos manualmente, apresentando grande diversidade de formas, dimensões, composição, cor e textura consoante a região onde eram produzidos, sendo este tipo de construção comum em locais onde é possível encontrar argilas. O seu fabrico tradicional consiste na moldagem manual de pequenos blocos, normalmente utilizando moldes em madeira, desmoldados ainda no estado fresco e colocados a secar à temperatura ambiente, como se pode observar na Fig. 6.

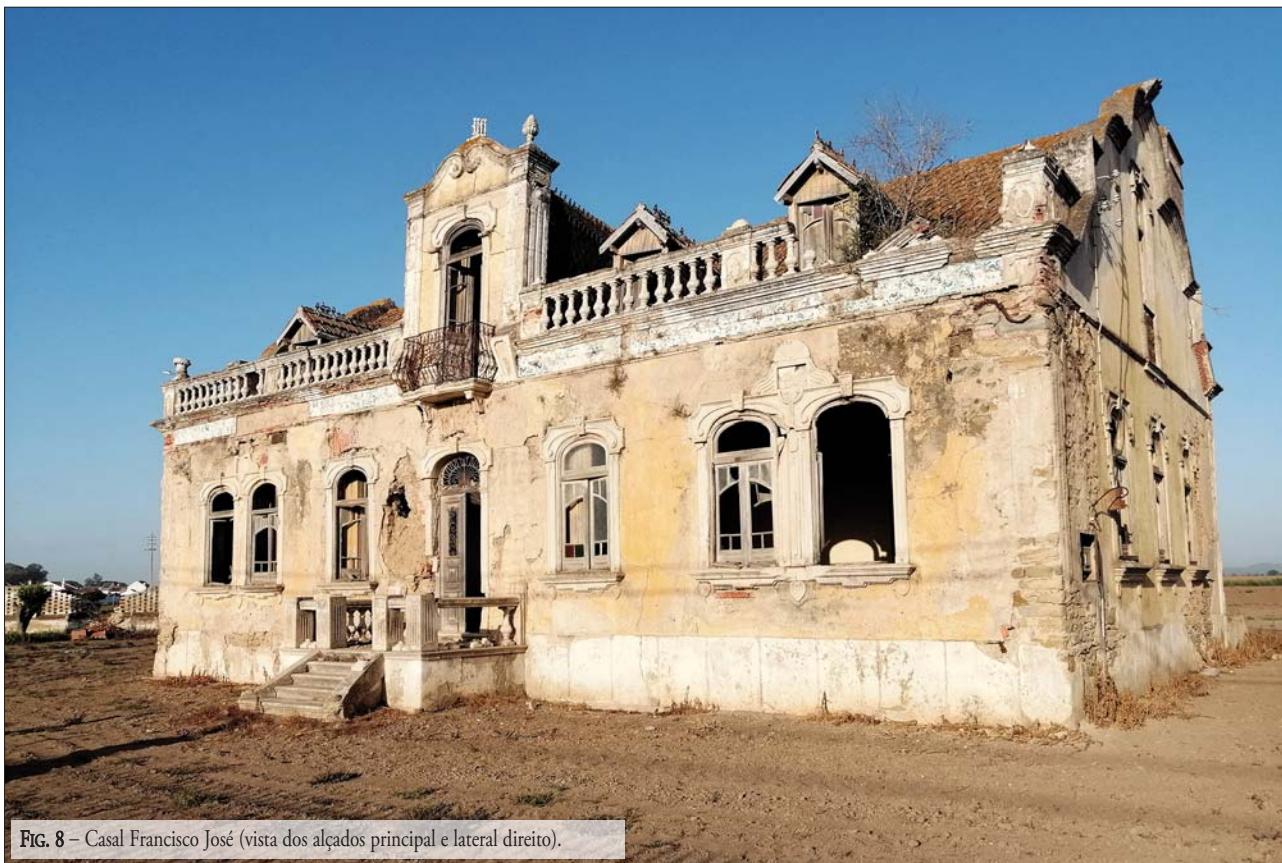
FIG. 8 – Casal Francisco José (vista dos alçados principal e lateral direito).

O edifício em estudo é denominado Casal Francisco José (Fig. 8) e está localizado em Valada, uma aldeia sede de Freguesia com o mesmo nome, pertencente ao concelho do Cartaxo. Terá sido empreendido em 1901, por Francisco Ribeiro de Oliveira Freire, natural da Várzea (Santarém), membro do Partido Republicano que exerceu funções na Câmara Municipal do Cartaxo de 1908 a 1912 (Maria Manuel Simão, em entrevista de 2019-12-23). O edifício foi construído por Júlio Augusto Marques (Telmo Monteiro, em entrevista

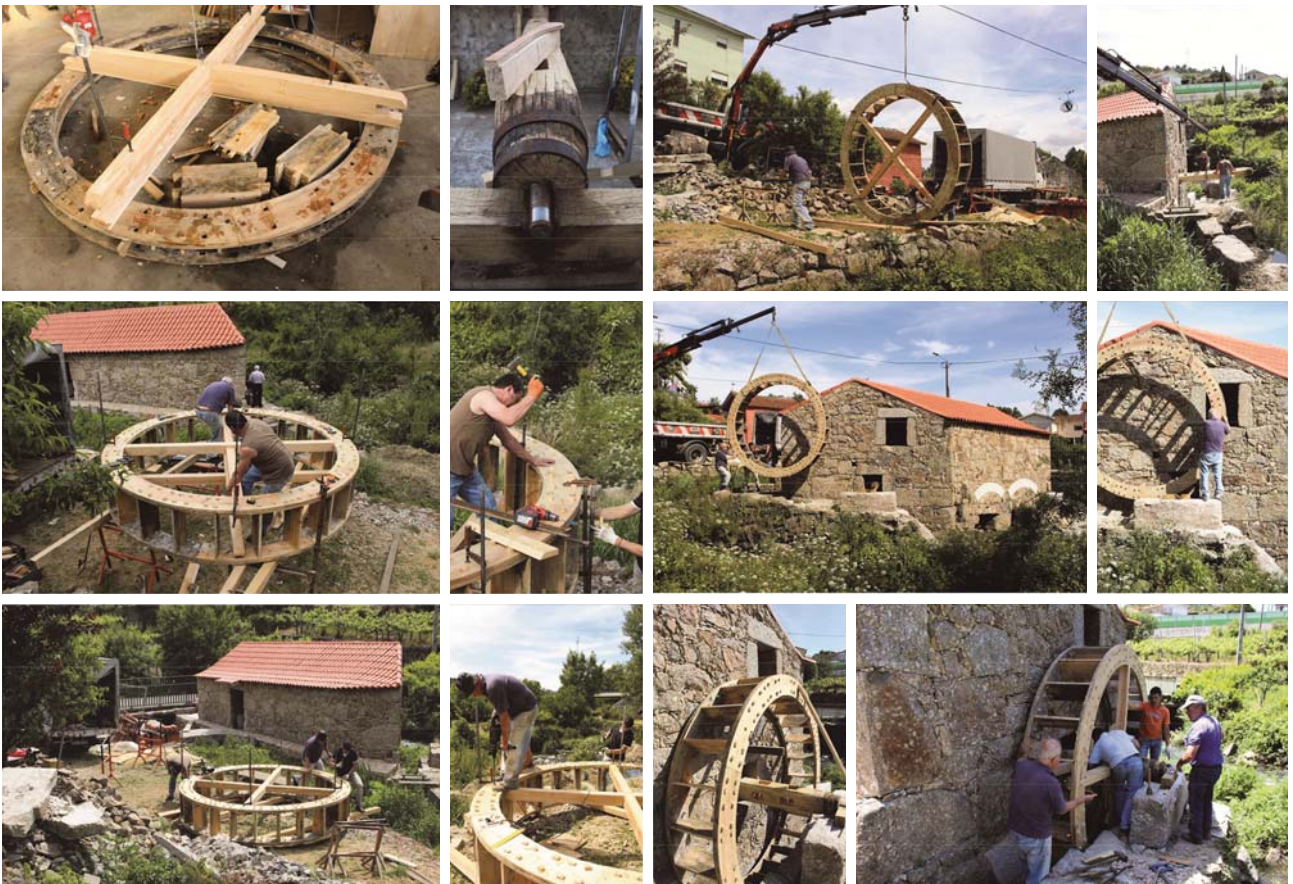
FIG. 6 – Diferentes fases do trabalho de carpintaria para montagem e colocação da roda hidráulica vertical no Moinho de São Marçal.

ta-junta. Deste modo, são formados dois *aros*, cada um com 16 *abaduras* sobrepostas, que serão posteriormente ligados por 24 *penas*. As *penas* apresentam a largura de 60 cm, que corresponde à largura da roda. Esta medida é definida pela dimensão da *gola* existente no moinho.

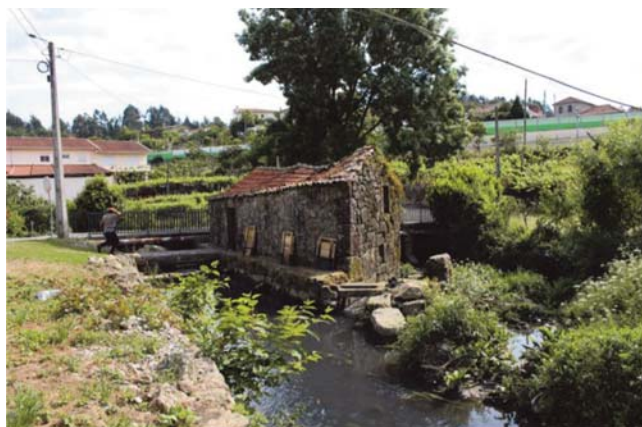
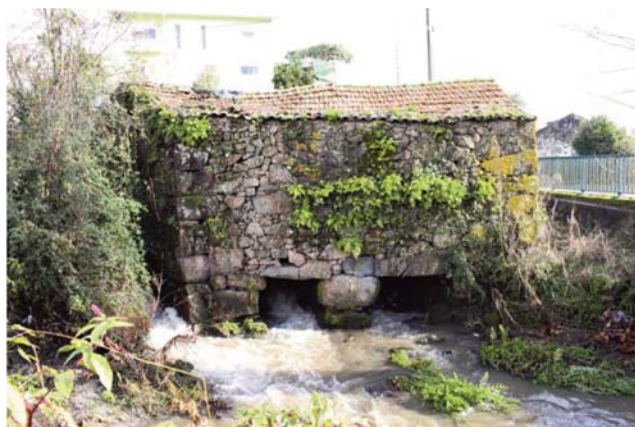
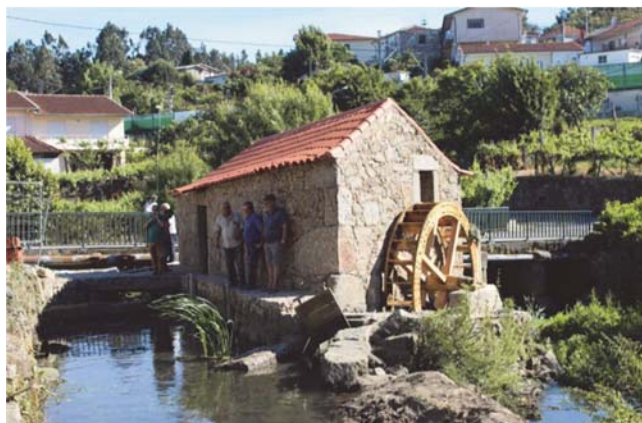
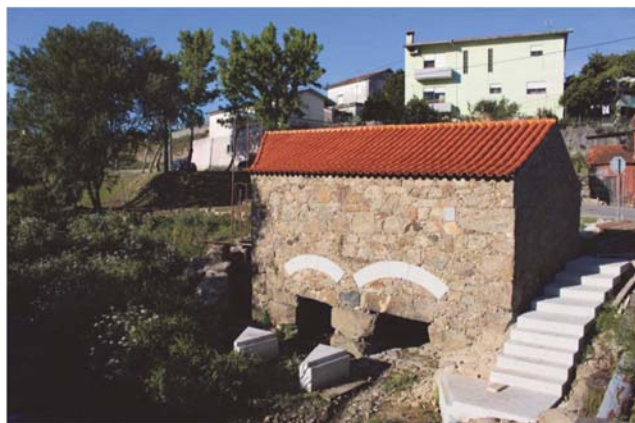
FIG. 7 – Fotografias do antes e do depois da obra de reabilitação do Moinho de São Marçal.

Verificamos também que a análise das anomalias construtivas sobrepostas nos desenhos de levantamento arquitetónico é fundamental para estabelecer uma estratégia de intervenção focada na resolução dos problemas construtivos existentes, servindo também para evitar a repetição dos problemas no futuro, como demonstra a opção da introdução dos novos arcos embutidos na alvenaria por cima dos lintéis fissurados (Fig. 7). Por outro lado, o conhecimento das tecnologias

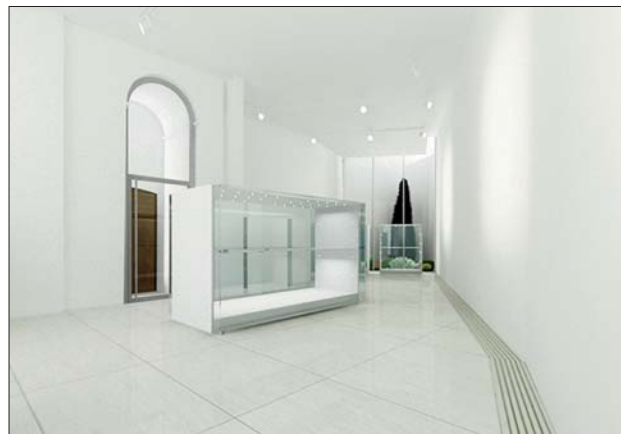
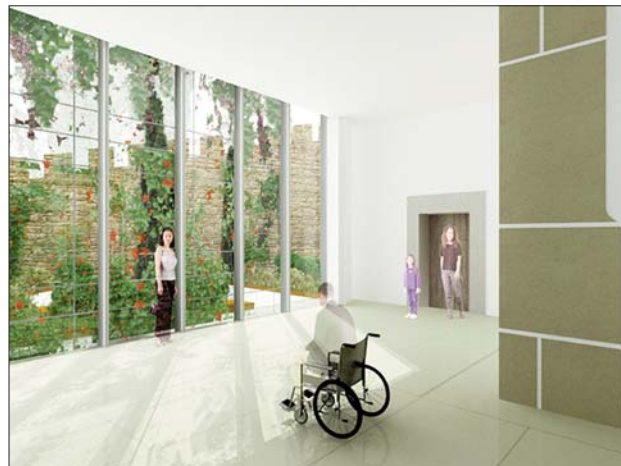
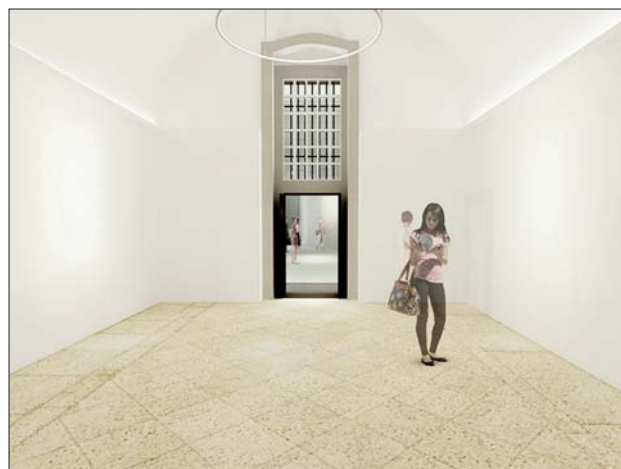
FIGS. 3 A 6 – De cima para baixo, Exposição Permanente, Exposições Temporárias, Sala da Grade e Coro Alto.

Foram propostas Salas de Exposição Permanente (Fig. 3) e Exposições Temporárias (Fig. 4) que constituem espaços discretos, que podem ser reversíveis, contidos por paredes existentes. Esta qualidade de não se imporem visualmente e serem de fácil manutenção cria uma relação interativa entre cheios e vazios, que é realçada pela expressão das sombras durante o dia. Durante a noite, a iluminação artificial põe em evidência os espaços entre os novos edifícios e a Muralha.

A recuperação da Catedral, pensando no percurso das visitas, é feita de modo a criar uma disponibilidade espacial no Sala da Grade (Fig. 5), que terá uma iluminação adequada, e uma intervenção no Coro Alto (Fig. 6). Esta área tem atualmente um anfiteatro em madeira em elevado estado de degradação e desadequado ao espaço onde se insere. Assim, a recuperação do Coro Alto envolve a sua repavimentação em madeira, o tratamento dos rebocos, das caixilharias, uma iluminação adequada, de modo a criar uma zona disponível para vários acontecimentos. Este espaço serviu, nos anos 1940, de acesso a uma plataforma com um órgão que foi desmanchado, existindo apenas alguns elementos passíveis de musealização.

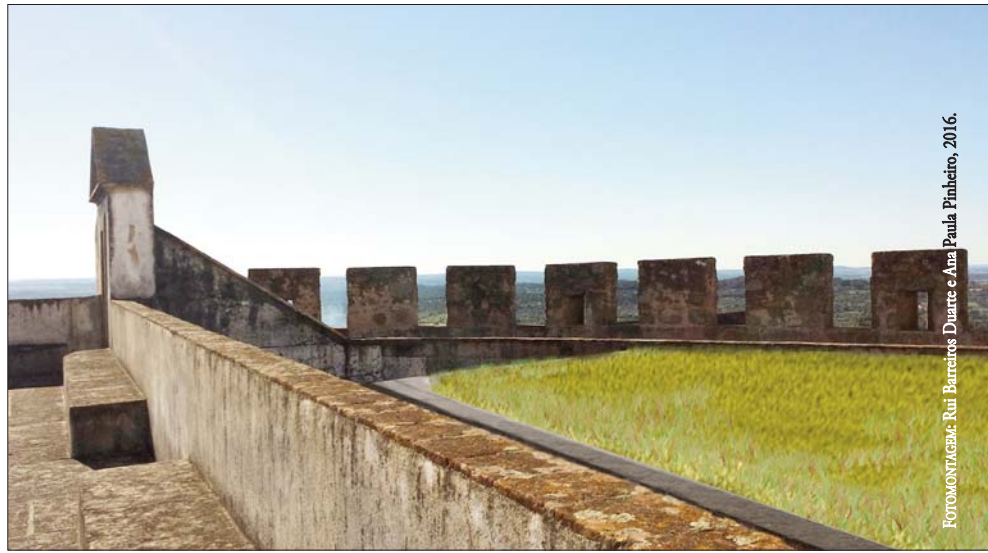
FIG. 7 – Em cima, cobertura verde do Núcleo de Liturgia do Século XVIII.

As coberturas e fachadas dos novos volumes, visíveis a partir de vários locais, têm grande importância na fruição dos espaços e dos pontos de vista sobre a paisagem. Por conseguinte, estas coberturas e fachadas serão verdes, diluindo a sua presença, contribuindo para a integração do conjunto edificado na paisagem cultural (Figs. 7, 8 e 15). Nas coberturas e na sua manutenção equacionaram-se os materiais utilizados, as técnicas de colocação e o modo de funcionamento, de forma a evitar deteriorações.

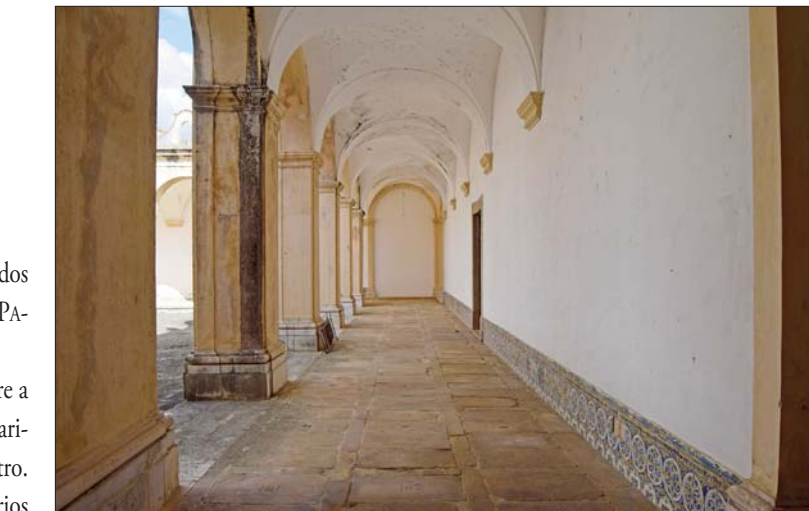
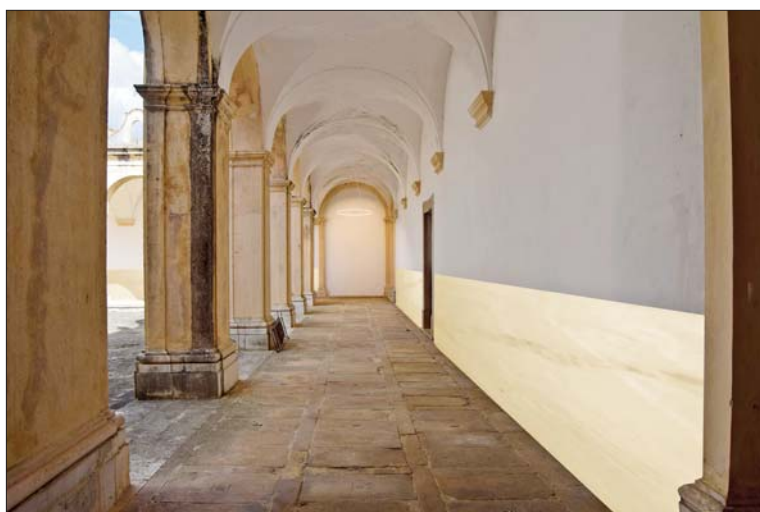
FIGS. 10 E 11 – Claustro - Ala Sul. Vista sobre a entrada do Cabido.

Com lambril de azulejos (existente), e com lambril em mármore de Estremoz branco (proposta).

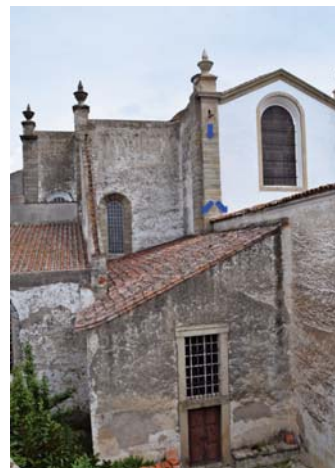
FIGS. 18 E 19 – À esquerda, proposta: esquema do circuito de escoamento da água pluvial.

À direita, existente: vista para a Sala da Grade.

– Reforço nas paredes do corpo da escada de acesso ao terraço, assim como a sua nova cobertura: o redesenho do corpo da escada corresponde à reposição parcial da cobertura da Sala da Grade com duas águas, e à recepção da água que jorra da gárgula que está no laró da cobertura da nave. A água que cai sobre a cobertura de telha do corpo da escada esparrinha por todo o lado, tendo-se criado um espaço de recepção e encaminhamento através do terraço do claustro para o pátio, e deste para a cisterna que se situa centralmente no piso inferior (Figs. 18 e 19).

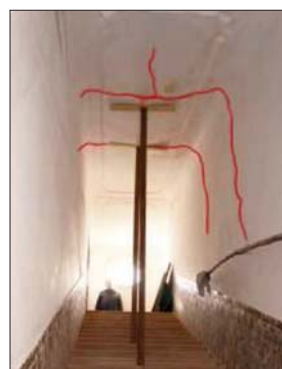
FIGS. 20 E 21 – Em cima, duas vistas da escada de acesso ao terraço, em risco de colapso, com o escoramento existente.

À esquerda, análise das fissuras, segundo Nota Técnica, Profico, 2019.

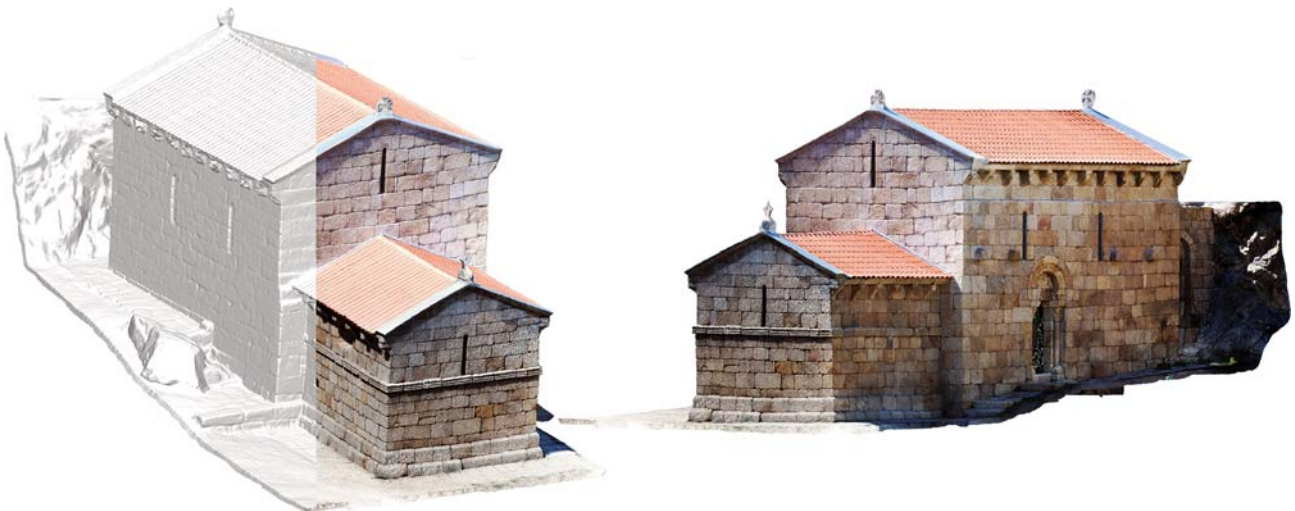
FIGS. 7 E 8 – Modelo tridimensional texturizado obtido por fotogrametria e planta da nuvem de pontos obtida pelo laser BLK 360.

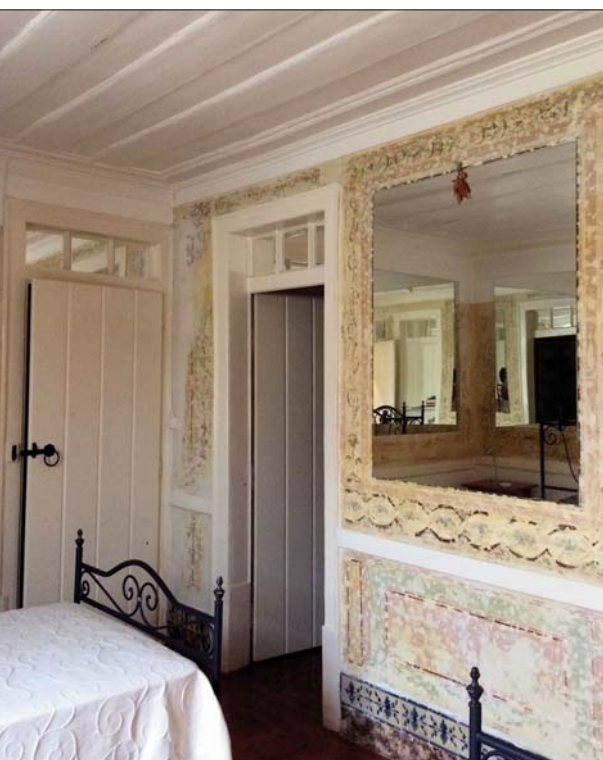
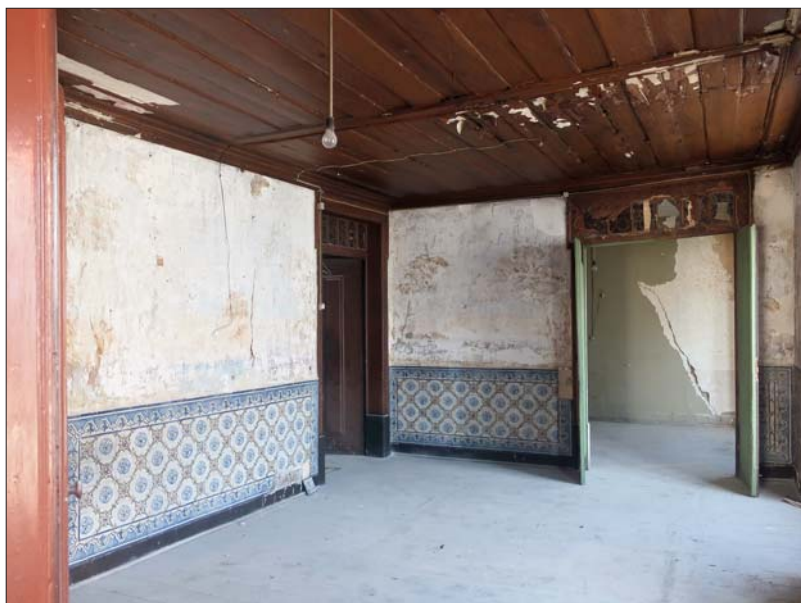
FIGS. 3 E 4 – À esquerda, tectos de saia-camisa, pintura decorativas e rodapés em azulejo de padrão num 5.º andar da Rua dos Douradores.

Em baixo, revestimentos decorativos de uma “sala da frente” na Rua de São Julião (4.º andar): relação entre pintura e silhares de azulejo; tectos de saia-camisa encabeirados.

O carácter modular dos forros em madeira dos tectos (a par de portas e janelas, ferros decorativos de guardas e ferragens) foram igualmente tratados por MASCARENHAS (1996). Os forros de saia-camisa procedentes da tradição construtiva joanina – pintados e, muitas vezes, encabeirados (Figs. 3 e 4) – são exemplo da longa permanência de uma solução construtiva de acabamento interior, em espaços residenciais, cuja caracterização e principais formas de degradação são, por isso, apontadas pela literatura técnica de referência, incluindo de Reabilitação (APPLETON, 2011).

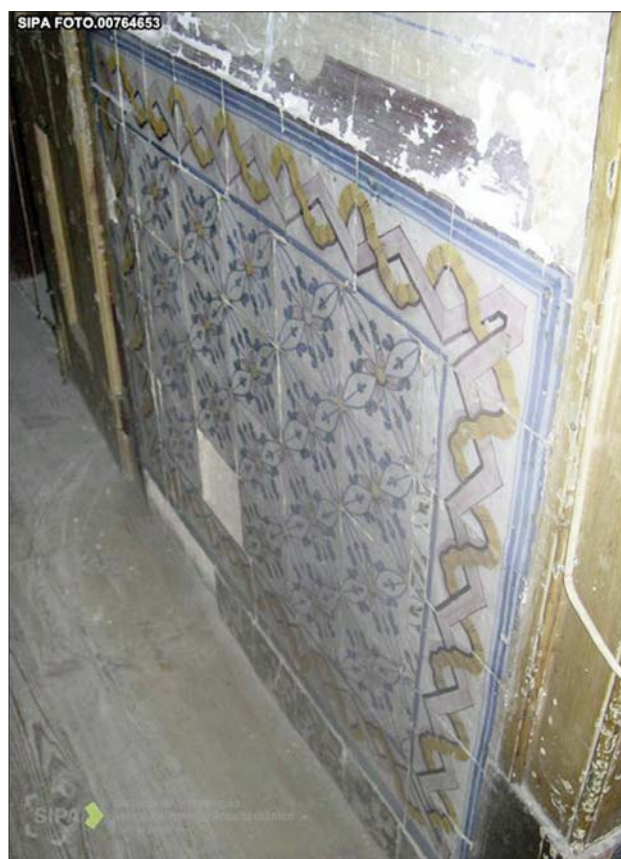
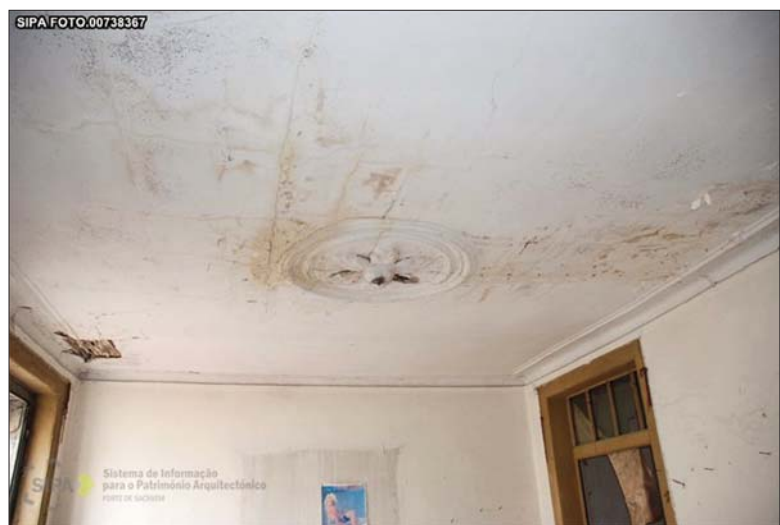
FIGS. 6 E 7 – Em cima, permanência e condição de pintura mural sobre silhar de azulejos de padrão num 4.º andar da Rua da Prata, em 2003.

Em baixo, manchas, lacuna e fissuração no tecto em estuque num interior doméstico na Rua dos Sapateiros, em 2007.

– **Pintura mural**¹⁴: registo ínfimo, colateral à documentação geral dos espaços ou dos azulejos contíguos, mas testemunho da sua presença e variedade (decorativa; fingidos) para além dos andares nobres (1.º e 2.º), isto é, em caixas de escadas, e nos 3.º e 4.º andares (Fig. 6), em ruas principais e secundárias. Exibem descoloração, manchas e lacunas nas camadas cromáticas, pulverulência localizada (provavelmente associada a infiltrações), abrasão e picado que abrange os suportes de estuque. Sobrevivem sob múltiplos estratos de intervenções posteriores: novos guarnecimentos de argamassa / estuque; campanhas de pintura posteriores; papel de parede.

– **Estuques decorativos**: pouco documentados, em entradas comuns e espaços interiores dos fogos (salas de maior área). Alguns exemplares integram pintura decorativa ou figurativa. Degradação sob forma de manchas (de infiltrações de água; Fig. 7), lacunas (fasquiados de suporte à vista) e fissuras. Podem apresentar estratos adicionais de pintura de intervenções anteriores, por vezes em destaque.
