Relatório Técnico

Campanha MOLINES IV – 09/09/2014, 10/09/2014, 11/09/2014

MOLINES – *Modelação da inundação em estuários.*
Da perigosidade à gestão crítica

Lisboa, setembro de 2014

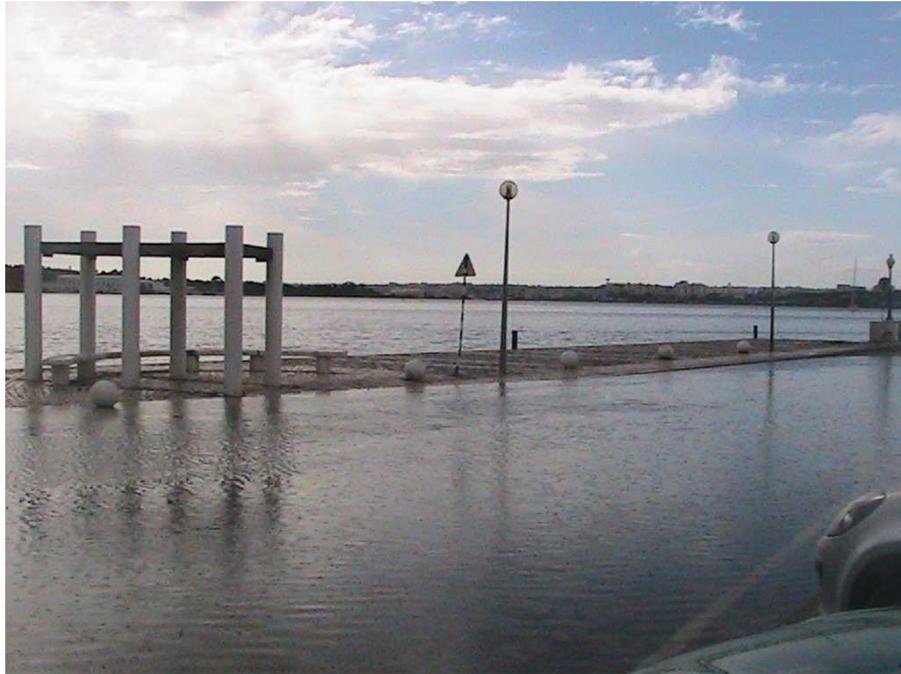
Fig. 2 – Inundação na área marginal do Seixal, núcleo urbano antigo.

A campanha realizada permitiu obter a extensão máxima da área inundada na zona histórica do Seixal em maré viva equinocial (Fig. 2), registos fotográficos e em vídeo do fenómeno e o registo de uma série temporal do nível de água. Na restinga do Alfeite só foi possível fazer um reconhecimento visual e registo fotográfico limitado devido às más condições de acesso. Foi ainda possível realizar quatro entrevistas orientadas, no sentido de recolher informação histórica sobre episódios de inundação nesta área.
