Relatório Técnico

Campanha MOLINES VI –28 e 29/09/2015 e 02/10/2015

MOLINES – *Modelação da inundação em estuários.*
Da perigosidade à gestão crítica

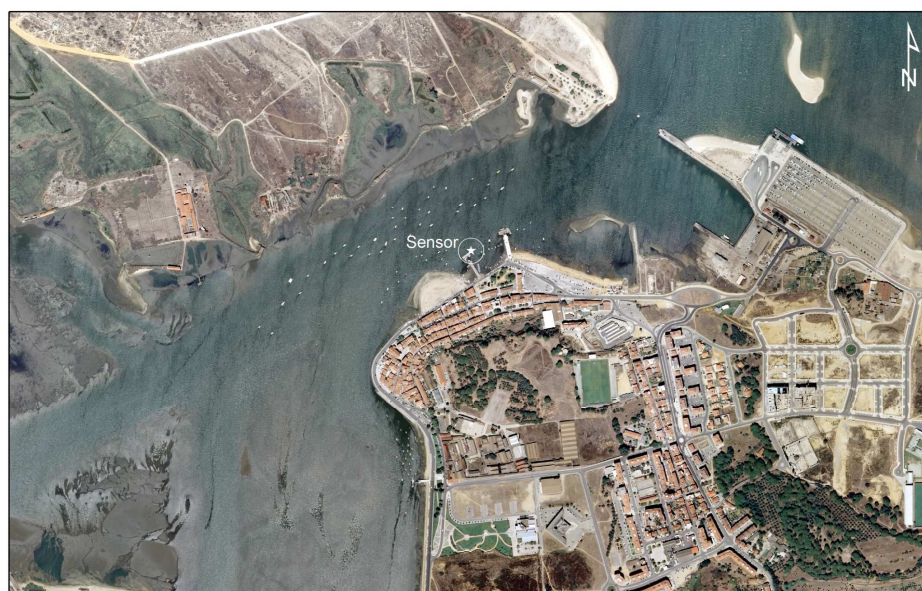
**Fig. 2 – Localização do ponto de instalação do sensor de pressão (Cais de Pedra)**

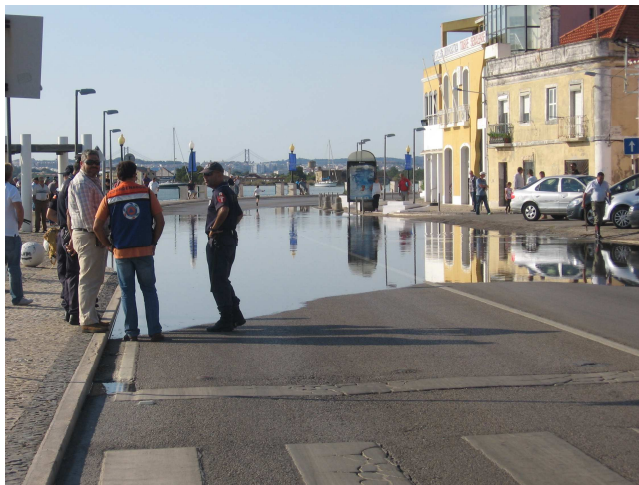
A campanha realizada permitiu obter a extensão máxima da área inundada no núcleo histórico do concelho do Seixal em situação de maré viva e registos fotográficos do processo, bem como a evolução da altura da coluna de água na via pública e uma série temporal do nível de água no estuário. Foi ainda possível monitorizar o fluxo de trânsito automóvel durante o período em que a estrada esteve cortada devido à inundação da via (Fig.3), na Avenida Dom Nuno Álvares Pereira junto à curva da Timbre Seixalense.

Figura 3 - Aspeto da inundação da via junto à curva da Timbre no dia 29 de setembro de 2015.
