MEMÓRIA DESCRITIVA E JUSTIFICATIVA

Reparação infiltração Ed. do Refeitório e outras instalações de apoio ao pessoal

A presente memória descritiva e justificativa refere-se aos trabalhos de impermeabilização, reparação de infiltrações, pinturas interiores e substituição de pavimentos, a executar nos edifícios ED15 e ED10 – Infantário, localizados no Campus do LNEC.

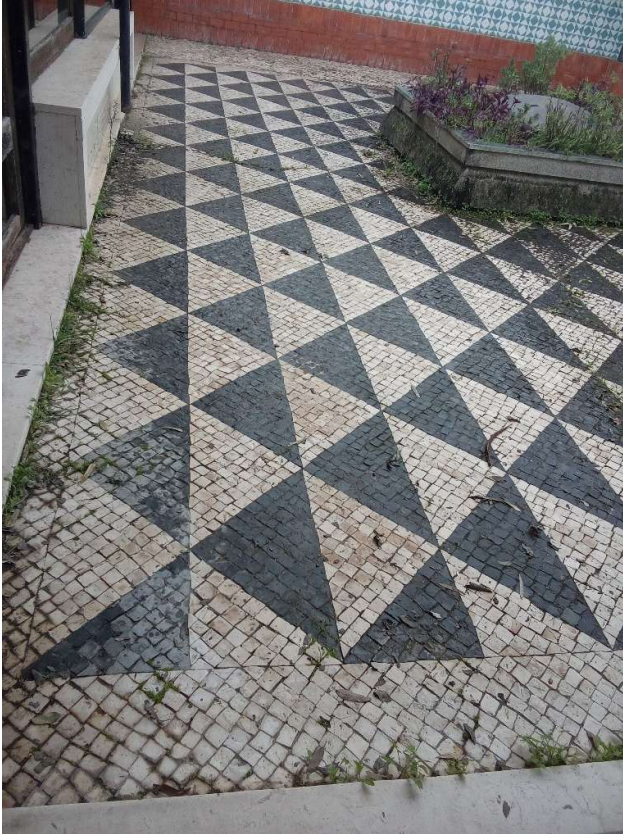
Figura 3.1 - Pátio interior Ed15

A proteção mecânica da impermeabilização será assegurada através da aplicação de um geotêxtil não tecido em polipropileno, do tipo agulhado, com gramagem mínima de 300 g/m², aplicado sobre a impermeabilização com sobreposições mínimas de 0,20 m. Sobre esta camada será recomposta a calçada exterior, com execução de camada de assentamento em mistura seca de cimento e areia, procedendo-se à reaplicação das pedras existentes e à substituição das que se encontrem danificadas, garantindo a reposição do padrão geométrico original demonstrado na [Figura 3.1 - Pátio interior Ed15](#).

No edifício ED15 será executada uma intervenção localizada na zona envolvente ao sumidouro existente no pátio interior, com o objetivo de eliminar as patologias associadas a infiltrações e assegurar a correta estanquidade da área, através da remoção integral das camadas degradadas e da execução de um novo sistema de impermeabilização contínuo.
